# ENTORNO RESIDENCIAL DE REHABILITACIÓN PROGRAMADA DE AGUILAR DE CAMPOO

## MEMORIA-PROGRAMA

### ANEXO 1.2

## **CAPÍTULO 1. ANEXO 1. FICHAS DE ACTUACIONES DE REHABILITACIÓN**

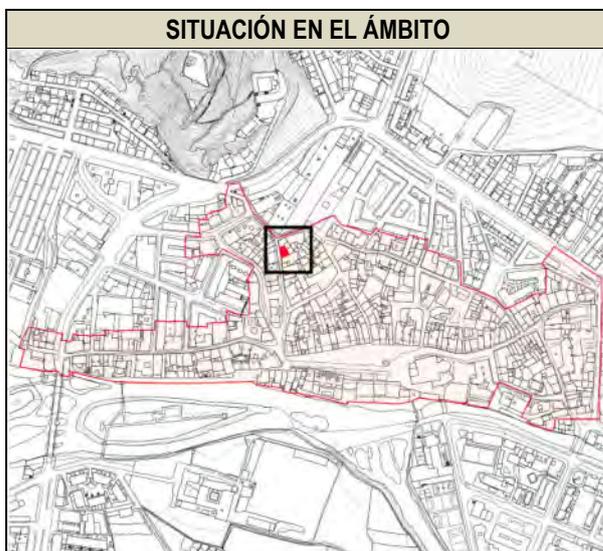
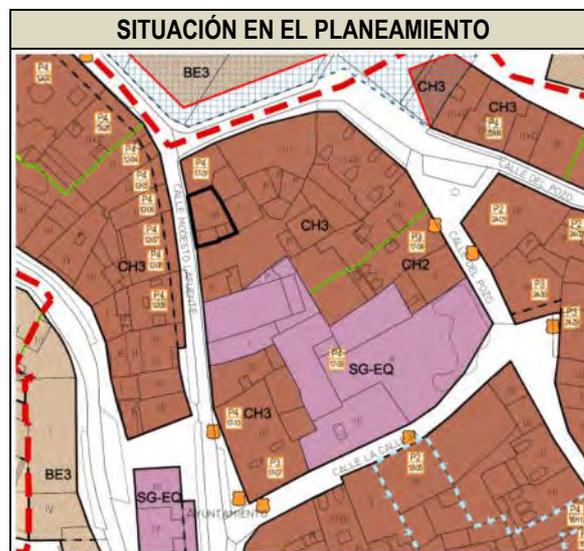
DIRECCIÓN	REFERENCIA CATASTRAL	Nº CATALOGO PEPCH	GRADO PROT.
Cl Modesto Lafuente 18*	6989113UN9368N	-	-

Caja general de protección sin integrar  
 Bajantes deterioradas  
 Aislamiento térmico y carpinterías deficientes.

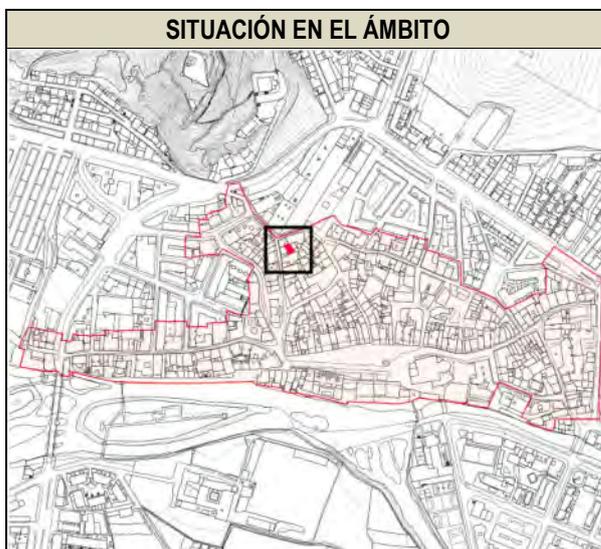
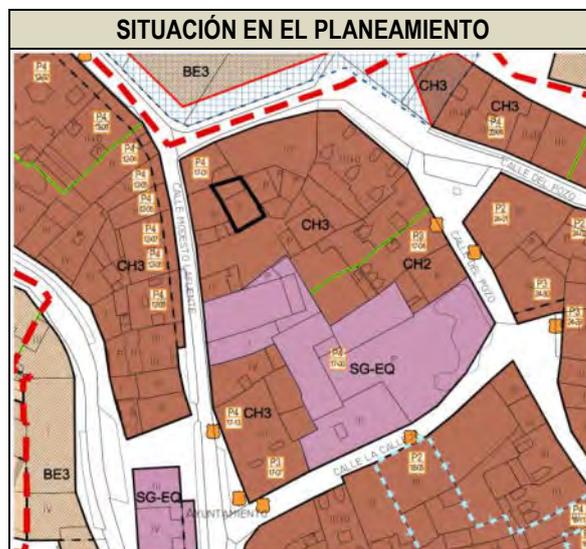
DIRECCIÓN	REFERENCIA CATASTRAL	Nº CATALOGO PEPCH	GRADO PROT.
Cl Modesto Lafuente 20	6989114UN9368N0001ZO	-	-

Parcela sin acceso a vía pública  
Aislamiento térmico y carpinterías deficientes.

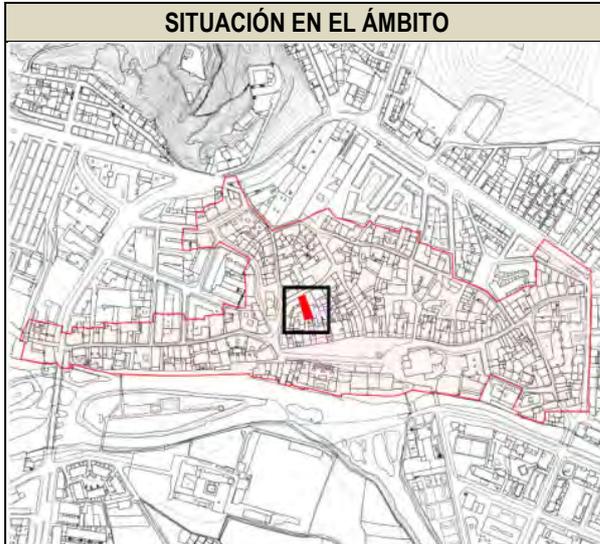
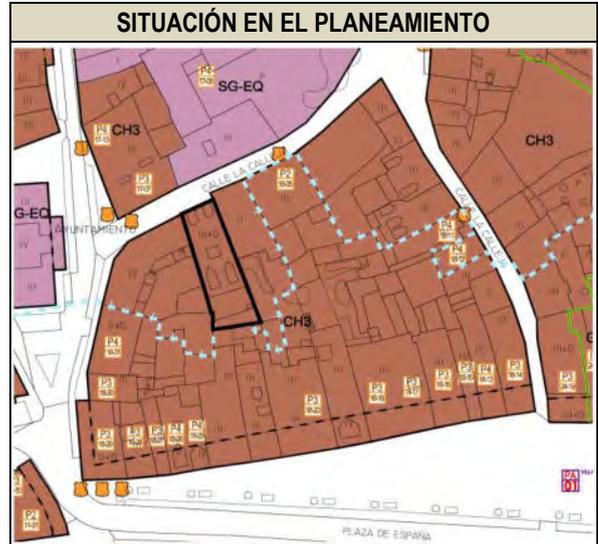
DIRECCIÓN	REFERENCIA CATASTRAL	Nº CATALOGO PEPCH	GRADO PROT.
Cl Calleja 23	6988802UN9368N	-	-

Peldaños de entrada  
 Canalones en mal estado  
 Aislamiento térmico y carpinterías deficientes.

Concepto	Importe
Supresión de peldaños	800,00 €
Renovación de canalones	30,00 €
Rehabilitación energética	151.996,00 €
<b>TOTAL INMUEBLE</b>	<b>152.826,00 €</b>

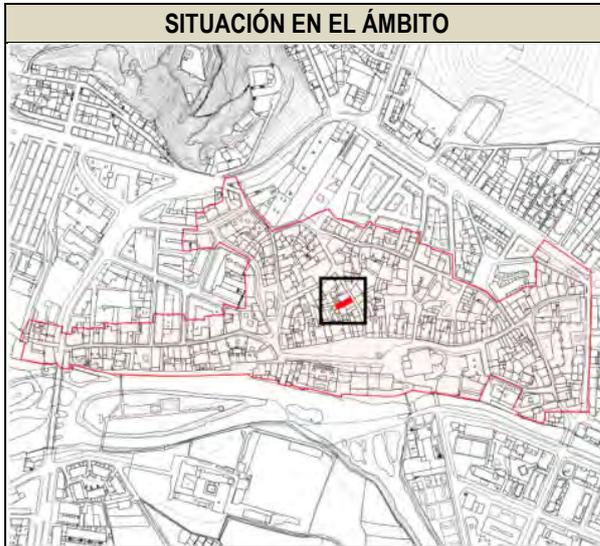
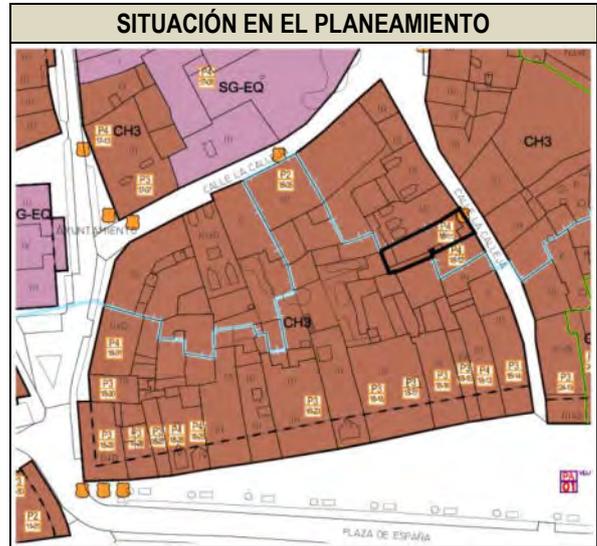
<b>DIRECCIÓN</b>	<b>REFERENCIA CATASTRAL</b>	<b>Nº CATALOGO PEPCH</b>	<b>GRADO PROT.</b>
Cl Calleja 5*	6988811UN9368N	18-11	P4

Cableado en fachada sin integrar  
 Caja general de protección sin integrar  
 Grietas, desconchones, pintadas, desperfectos en fachadas  
 Elementos metálicos desgastados  
 Peldaños de entrada  
 Aislamiento térmico y carpinterías deficientes.

Concepto	Importe
Adecuación de la caja general de protección	300,00 €
Limpieza sillería piedra	3.000,00 €
Pintura forja, elementos metálicos	80,00 €
Supresión de peldaños	800,00 €
Rehabilitación energética	70.784,00 €
<b>TOTAL INMUEBLE</b>	<b>74.964,00 €</b>

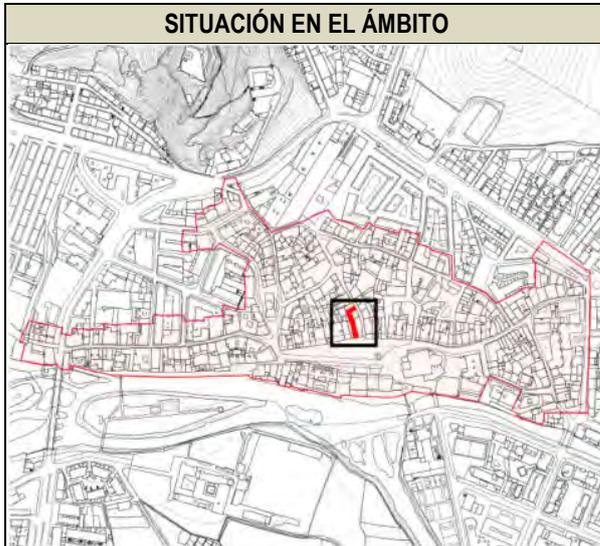
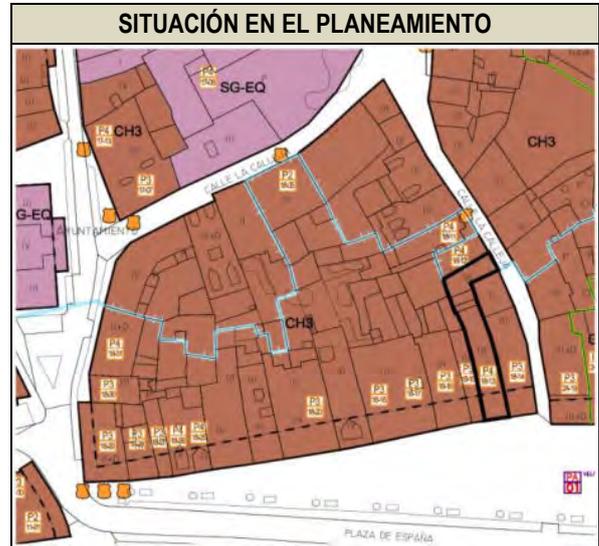
DIRECCIÓN	REFERENCIA CATASTRAL	Nº CATALOGO PEPCH	GRADO PROT.
Pz España 29*	6988815UN9368N	18-13	P4

Cableado en fachada sin integrar  
 Paramentos de madera sin tratar (aleros, troneras, marcos, etc)  
 Aislamiento térmico y carpinterías deficientes.
