# ENTORNO RESIDENCIAL DE REHABILITACIÓN PROGRAMADA DE AGUILAR DE CAMPOO

## MEMORIA-PROGRAMA

### ANEXO 1.2

## **CAPÍTULO 1. ANEXO 1. FICHAS DE ACTUACIONES DE REHABILITACIÓN**

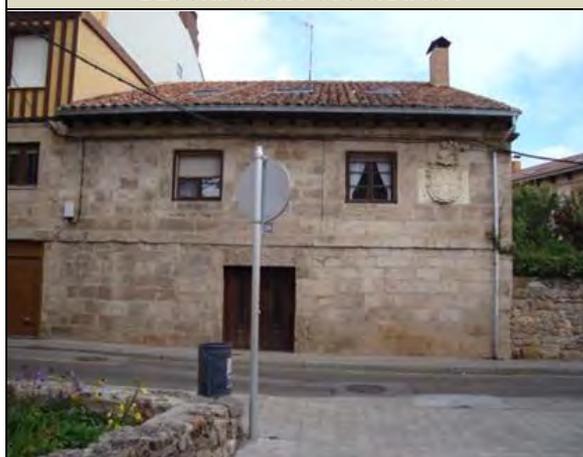
DIRECCIÓN	REFERENCIA CATASTRAL	Nº CATALOGO PEPCH	GRADO PROT.
CI Pesquera 25*	7189103UN9378N0001ED	25-04	P3

Paramentos de madera sin tratar (aleros, troneras, marcos, etc)  
Canalones con vegetación  
Aislamiento térmico y carpinterías deficientes.

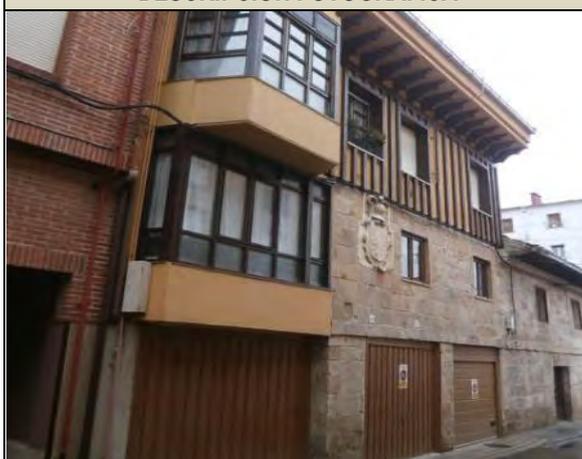
DIRECCIÓN	REFERENCIA CATASTRAL	Nº CATALOGO PEPCH	GRADO PROT.
Cl Pesquera 21*	7189105UN9378N	25-03	P4

Aislamiento térmico y carpinterías deficientes.

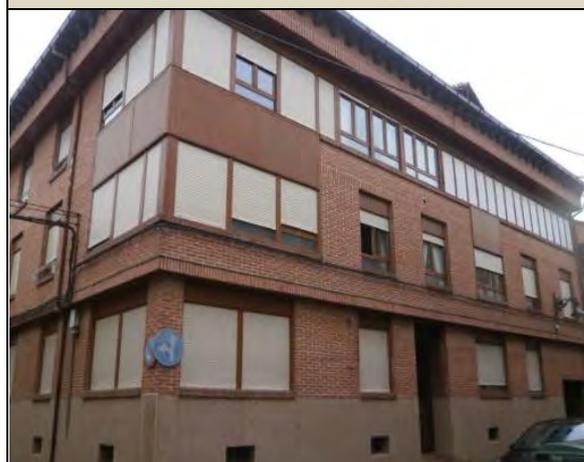
DIRECCIÓN	REFERENCIA CATASTRAL	Nº CATALOGO PEPCH	GRADO PROT.
Cl Pesquera 19	7189106UN9378N	-	-

Aislamiento térmico y carpinterías deficientes.

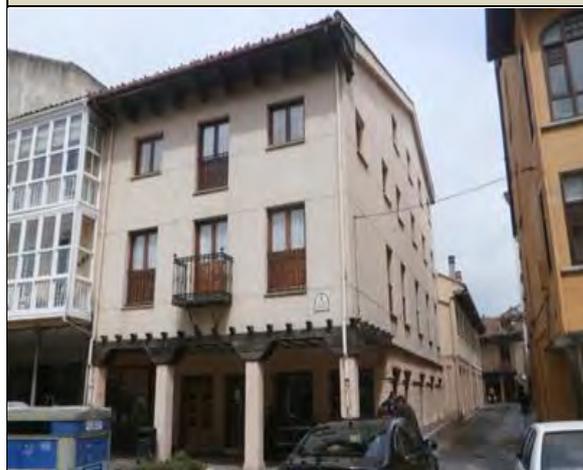
DIRECCIÓN	REFERENCIA CATASTRAL	Nº CATALOGO PEPCH	GRADO PROT.
Pz España 45*	7088605UN9378N	-	-

Paramentos de madera sin tratar (aleros, troneras, marcos, etc)  
 Canalones con vegetación  
 Peldaños de entrada  
 Aislamiento térmico y carpinterías deficientes.

Concepto	Importe
Pintura-tratamiento paramentos de madera, (aleros, troneras, marcos, etc)	600,00 €
Limpieza de canalones	280,00 €
Supresión de peldaños	800,00 €
Rehabilitación energética	355.026,00 €
<b>TOTAL INMUEBLE</b>	<b>356.706,00 €</b>

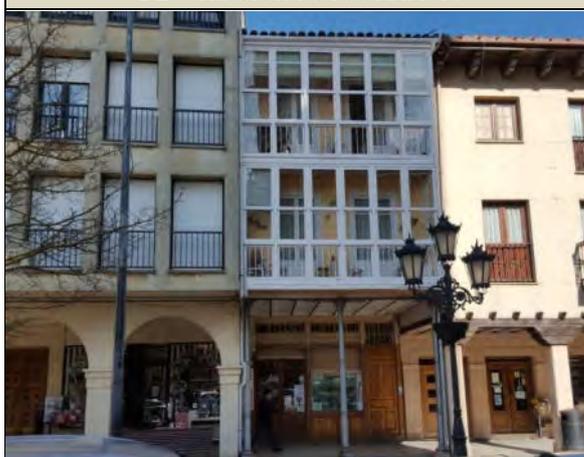
DIRECCIÓN	REFERENCIA CATASTRAL	Nº CATALOGO PEPCH	GRADO PROT.
Pz España 43*	7088606UN9378N	27-03	P4

Peldaños de entrada  
 Persianas en planta baja en mal estado  
 Aislamiento térmico y carpinterías deficientes.

Concepto	Importe
Supresión de peldaños	800,00 €
Sustitución de persinas en planta baja	200,00 €
Rehabilitación energética	60.672,00 €
<b>TOTAL INMUEBLE</b>	<b>61.672,00 €</b>

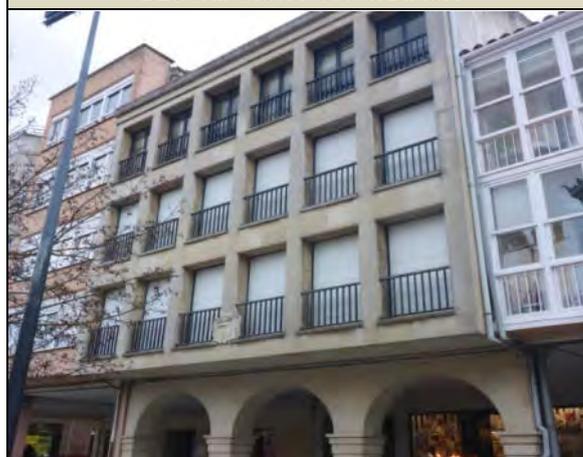
DIRECCIÓN	REFERENCIA CATASTRAL	Nº CATALOGO PEPCH	GRADO PROT.
Pz España 41*	7088607UN9378N	-	-

Cableado en fachada sin integrar  
 Elementos metálicos desgastados  
 Peldaños de entrada  
 Aislamiento térmico y carpinterías deficientes.

Concepto	Importe
Pintura forja, elementos metálicos	360,00 €
Supresión de peldaños	800,00 €
Rehabilitación energética	156.262,00 €
<b>TOTAL INMUEBLE</b>	<b>157.422,00 €</b>

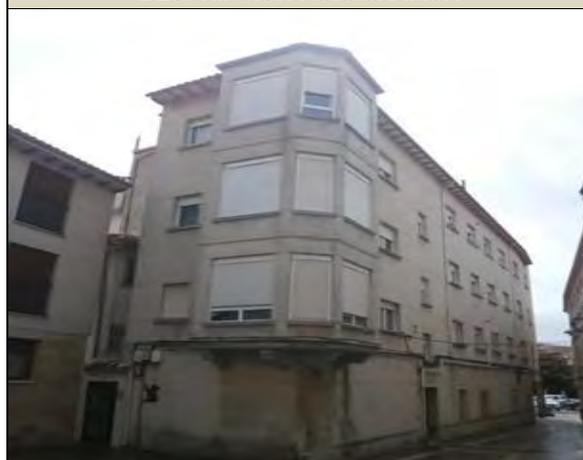
DIRECCIÓN	REFERENCIA CATASTRAL	Nº CATALOGO PEPCH	GRADO PROT.
Cl Marmolejos 2	7088609UN9378N	27-06	Elementos negativos

Cableado en fachada sin integrar  
 Grietas, desconchones, pintadas, desperfectos en fachadas  
 Aleros de madera en mal estado  
 Desperfectos en pilares en soportales  
 Desperfectos en terrazas  
 Aislamiento térmico y carpinterías deficientes.

Concepto	Importe
Pintura plástica revestimiento	9.600,00 €
Reparación de aleros de madera	1.080,00 €
Reparación de partes de la edificación deterioradas	3.000,00 €
Rehabilitación energética	116.762,00 €
<b>TOTAL INMUEBLE</b>	<b>130.442,00 €</b>

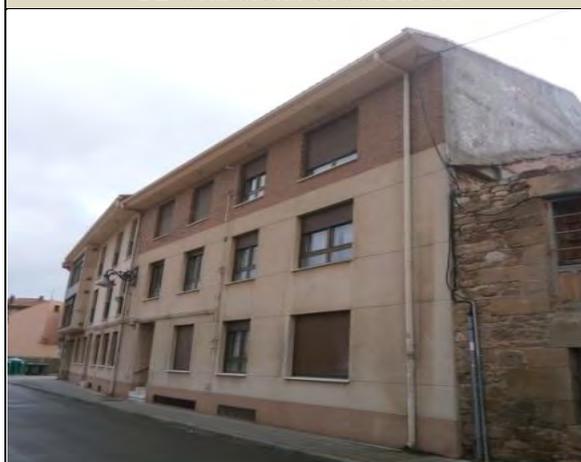
DIRECCIÓN	REFERENCIA CATASTRAL	Nº CATALOGO PEPCH	GRADO PROT.
Cl Muralla 2*	6989102UN9368N	-	-

Pintura en fachada sucia  
 Peldaños de entrada  
 Canalones en mal estado  
 Caja general de protección sin integrar  
 Aislamiento térmico y carpinterías deficientes.

Concepto	Importe
Adecuación de la caja general de protección	600,00 €
Pintura plástica revestimiento	4.860,00 €
Supresión de peldaños	1.600,00 €
Renovación de canalones	810,00 €
Rehabilitación energética	215.828,00 €
<b>TOTAL INMUEBLE</b>	<b>223.698,00 €</b>

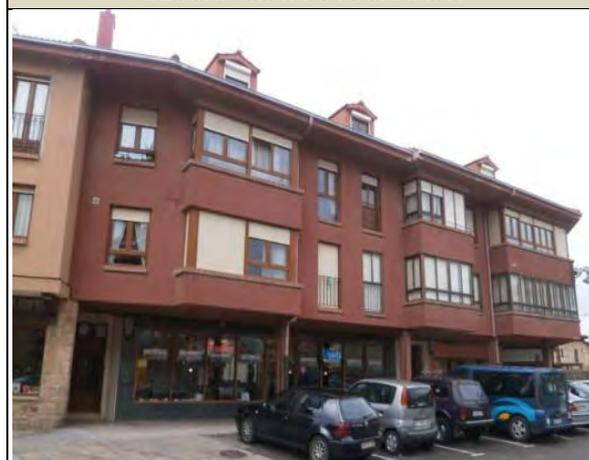
DIRECCIÓN	REFERENCIA CATASTRAL	Nº CATALOGO PEPCH	GRADO PROT.
CI Muralla 6*	6989104UN9368N	-	-

Caja general de protección sin integrar  
 Portón de garaje deteriorado  
 Pintura en fachada sucia  
 Barreras arquitectónicas  
 Aislamiento térmico y carpinterías deficientes.

Concepto	Importe
Adecuación de la caja general de protección	600,00 €
Sustitución de portón	3.600,00 €
Pintura plástica revestimiento	7.020,00 €
Supresión de peldaños	1.600,00 €
Instalación de ascensor eléctrico	30.000,00 €
Rehabilitación energética	398.792,00 €
<b>TOTAL INMUEBLE</b>	<b>441.612,00 €</b>

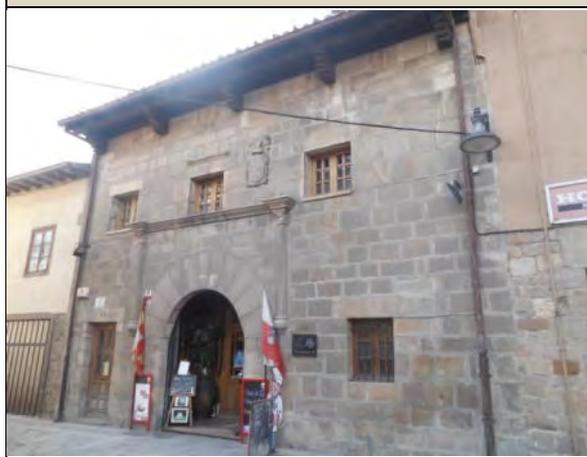
DIRECCIÓN	REFERENCIA CATASTRAL	Nº CATALOGO PEPCH	GRADO PROT.
CI Muralla 10*	6989105UN9368N	17-04	P3

Paramento de sillería sucio  
 Peldaños de entrada  
 Aislamiento térmico y carpinterías deficientes.

Concepto	Importe
Limpieza sillería piedra	4.800,00 €
Supresión de peldaños	800,00 €
Rehabilitación energética	155.472,00 €
<b>TOTAL INMUEBLE</b>	<b>161.072,00 €</b>

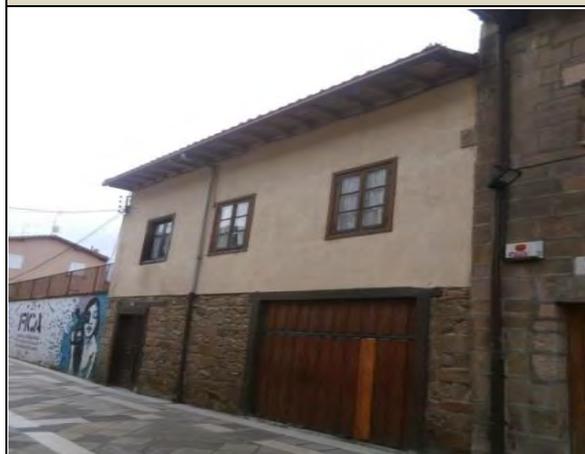
DIRECCIÓN	REFERENCIA CATASTRAL	Nº CATALOGO PEPCH	GRADO PROT.
CI Muralla 12*	6989106UN9368N	-	-

Grietas, desconchones, pintadas, desperfectos en fachadas, en medianera  
Aislamiento térmico y carpinterías deficientes.

Concepto	Importe
Picado-reparación revestimiento mortero (grietas, desconchones, etc)	15.200,00 €
Pintura plástica revestimiento	6.080,00 €
Rehabilitación energética	54.036,00 €
<b>TOTAL INMUEBLE</b>	<b>75.316,00 €</b>

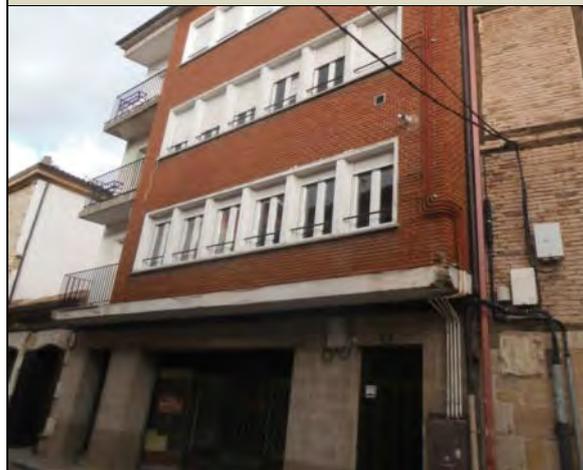
DIRECCIÓN	REFERENCIA CATASTRAL	Nº CATALOGO PEPCH	GRADO PROT.
Cl Modesto Lafuente 12	6989110UN9368N	17-13	P4

Caja general de protección sin integrar  
 Fachada de ladrillo con suciedad  
 Peldaños de entrada  
 Aislamiento térmico y carpinterías deficientes.

Concepto	Importe
Adecuación de la caja general de protección	300,00 €
Limpieza de fábrica de ladrillo	5.130,00 €
Supresión de peldaños	800,00 €
Rehabilitación energética	78.684,00 €
<b>TOTAL INMUEBLE</b>	<b>84.914,00 €</b>

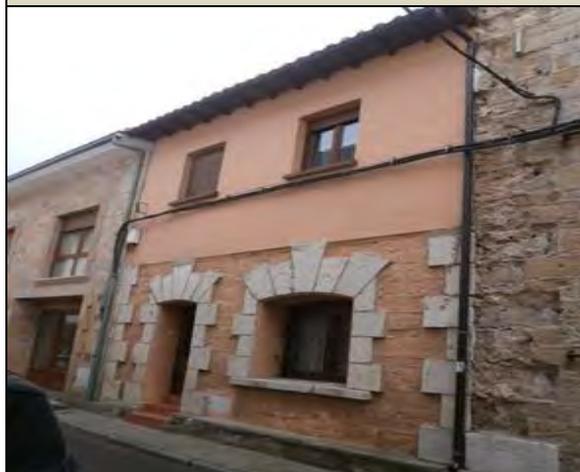
### DESCRIPCIÓN FOTOGRÁFICA

Caja general de protección sin integrar  
 Bajantes sin protección  
 Peldaños de entrada  
 Aislamiento térmico y carpinterías deficientes.

Concepto	Importe
Adecuación de la caja general de protección	300,00 €
Protección de bajantes	100,00 €
Supresión de peldaños	800,00 €
Rehabilitación energética	16.116,00 €
<b>TOTAL INMUEBLE</b>	<b>17.316,00 €</b>

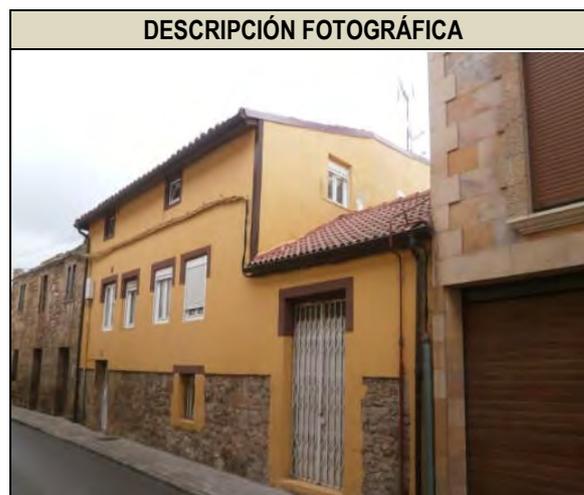
Caja general de protección sin integrar  
 Bajantes deterioradas  
 Aislamiento térmico y carpinterías deficientes.

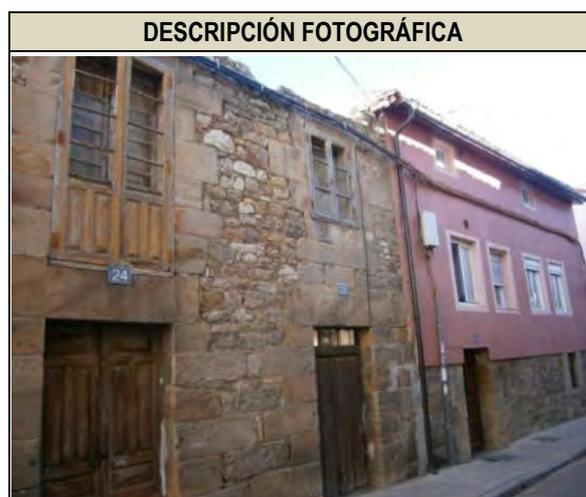
Parcela sin acceso a vía pública  
Aislamiento térmico y carpinterías deficientes.

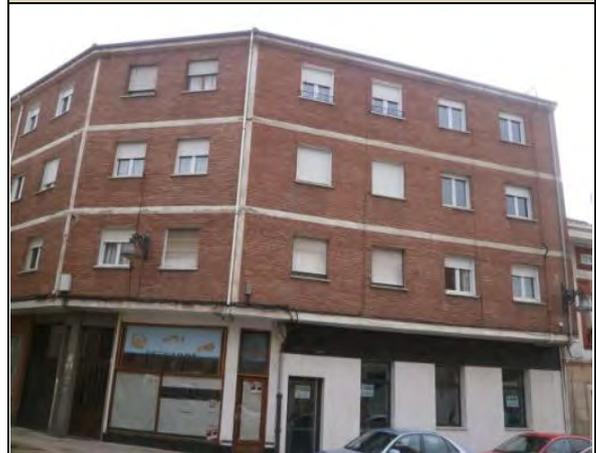
### DESCRIPCIÓN FOTOGRÁFICA

Cableado en fachada sin integrar  
 Caja general de protección sin integrar  
 Grietas, desconchones, pintadas, desperfectos en fachadas  
 Peldaños de entrada  
 Canalones en mal estado  
 Humedades en balcones  
 Aislamiento térmico y carpinterías deficientes.

Concepto	Importe
Adecuación de la caja general de protección	300,00 €
Pintura plástica revestimiento	240,00 €
Supresión de peldaños	800,00 €
Renovación de canalones	900,00 €
Impermeabilización de balcones	600,00 €
Rehabilitación energética	420.280,00 €
<b>TOTAL INMUEBLE</b>	<b>423.120,00 €</b>

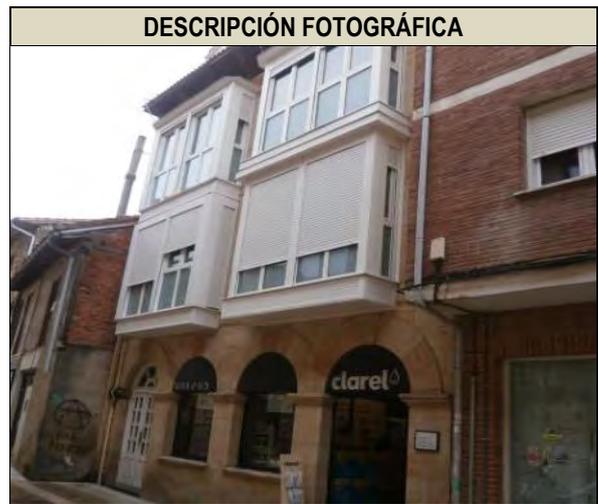
Peldaños de entrada  
 Canalones en mal estado  
 Aislamiento térmico y carpinterías deficientes.

Concepto	Importe
Supresión de peldaños	800,00 €
Renovación de canalones	30,00 €
Rehabilitación energética	151.996,00 €
<b>TOTAL INMUEBLE</b>	<b>152.826,00 €</b>

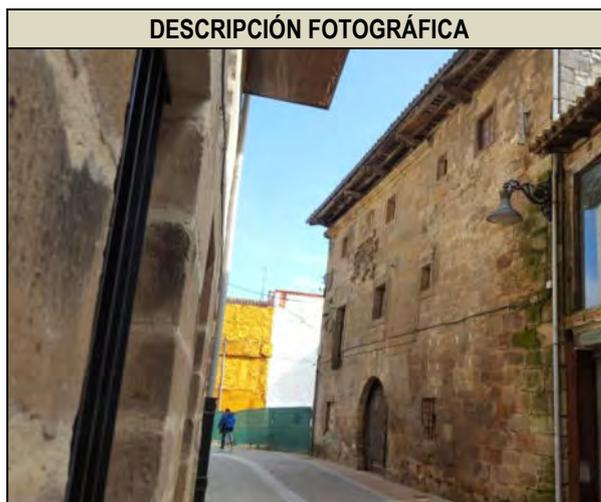
<b>ESTRUCTURA</b>	
<b>CUBIERTA</b>	Teja cerámica curva; alero de madera, grandes canes tallados de interés apreciable sin tratar; canalón, de zinc y bajantes, de P.V.C.; geometría
<b>ACABADO DE FACHADA</b>	Sillares, humedades y erosiones en Zócalo. Piezas de comisa y dovelas desportilladas. Vanos labrados. Fábricas diferentes y grieta vertical; mampostería concertada; paletado de mortero en parte derecha; ladrillo visto, L.H.D. en medianería y cegando ventanas de planta baja
<b>CARPINTERÍA EXTERIOR</b>	Carpintería de madera, pintada. Portón teñido.

Cableado en fachada sin integrar  
 Bajantes deterioradas  
 Bajantes sin protección  
 Canalones en mal estado  
 Paramentos de sillería en mal estado  
 Peldaños de entrada  
 Aleros de madera en mal estado  
 Aislamiento térmico y carpinterías deficientes.

Concepto	Importe
Sustitución de bajantes	240,00 €
Protección de bajantes	800,00 €
Renovación de canalones	240,00 €
Supresión de peldaños	800,00 €
Reparación de aleros de madera	480,00 €
Rehabilitación energética	116.920,00 €
<b>TOTAL INMUEBLE</b>	<b>119.480,00 €</b>

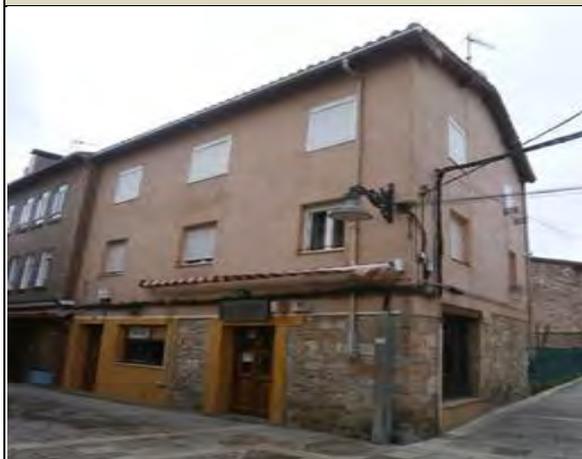
### DESCRIPCIÓN FOTOGRÁFICA

Cableado en fachada sin integrar  
 Caja general de protección sin integrar  
 Grietas, desconchones, pintadas, desperfectos en fachadas  
 Peldaños de entrada  
 Tendedero en fachada  
 Aislamiento térmico y carpinterías deficientes.

Concepto	Importe
Adecuación de la caja general de protección	300,00 €
Pintura plástica revestimiento	2.000,00 €
Supresión de peldaños	800,00 €
Supresión de tendedero en fachada	48,00 €
Rehabilitación energética	31.284,00 €
<b>TOTAL INMUEBLE</b>	<b>34.432,00 €</b>

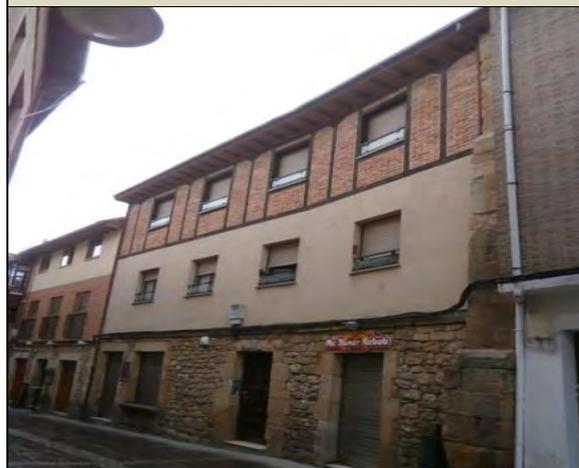
### DESCRIPCIÓN FOTOGRÁFICA

Cableado en fachada sin integrar  
 Caja general de protección sin integrar  
 Grietas, desconchones, pintadas, desperfectos en fachadas  
 Peldaños de entrada  
 Aislamiento térmico y carpinterías deficientes.

Concepto	Importe
Adecuación de la caja general de protección	300,00 €
Pintura plástica revestimiento	800,00 €
Limpieza sillería piedra	2.400,00 €
Supresión de peldaños	800,00 €
Rehabilitación energética	81.844,00 €
<b>TOTAL INMUEBLE</b>	<b>86.144,00 €</b>

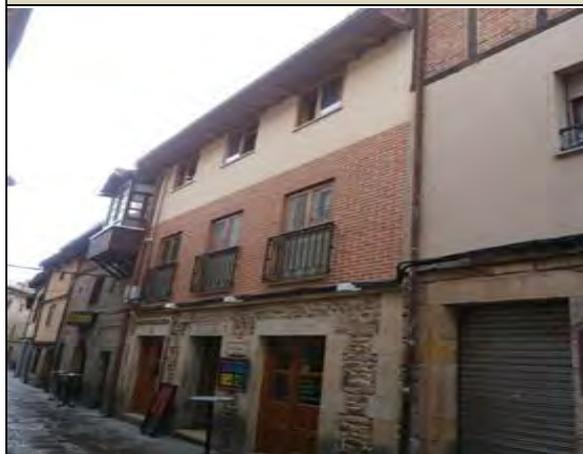
### DESCRIPCIÓN FOTOGRÁFICA

Cableado en fachada sin integrar  
 Caja general de protección sin integrar  
 Grietas, desconchones, pintadas, desperfectos en fachadas  
 Peldaños de entrada  
 Aislamiento térmico y carpinterías deficientes.

Concepto	Importe
Adecuación de la caja general de protección	300,00 €
Limpieza sillería piedra	1.800,00 €
Supresión de peldaños	800,00 €
Rehabilitación energética	97.802,00 €
<b>TOTAL INMUEBLE</b>	<b>100.702,00 €</b>

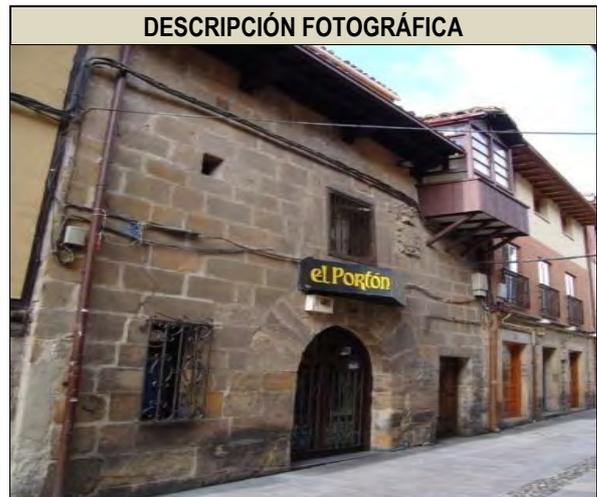
Cableado en fachada sin integrar  
 Caja general de protección sin integrar  
 Grietas, desconchones, pintadas, desperfectos en fachadas  
 Elementos metálicos desgastados  
 Peldaños de entrada  
 Aislamiento térmico y carpinterías deficientes.

Concepto	Importe
Adecuación de la caja general de protección	300,00 €
Limpieza sillería piedra	3.000,00 €
Pintura forja, elementos metálicos	80,00 €
Supresión de peldaños	800,00 €
Rehabilitación energética	70.784,00 €
<b>TOTAL INMUEBLE</b>	<b>74.964,00 €</b>

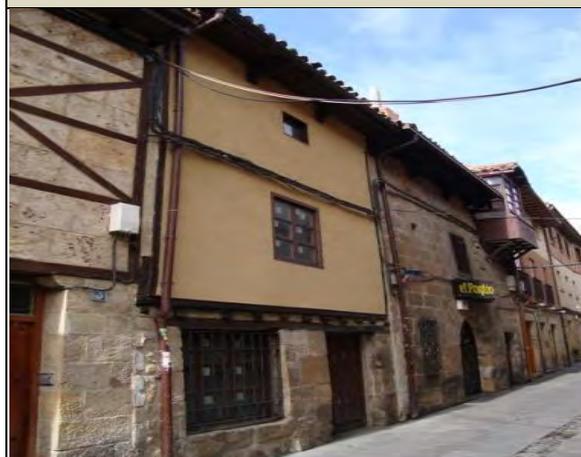
### DESCRIPCIÓN FOTOGRÁFICA

Cableado en fachada sin integrar  
 Grietas, desconchones, pintadas, desperfectos en fachadas  
 Peldaños de entrada  
 Aislamiento térmico y carpinterías deficientes.

Concepto	Importe
Limpieza sillería piedra	360,00 €
Supresión de peldaños	800,00 €
Rehabilitación energética	31.284,00 €
<b>TOTAL INMUEBLE</b>	<b>32.444,00 €</b>

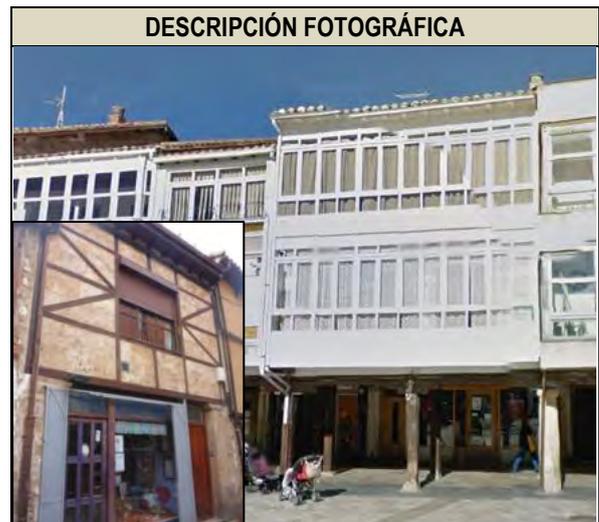
Cableado en fachada sin integrar  
 Paramentos de madera sin tratar (aleros, troneras, marcos, etc)  
 Aislamiento térmico y carpinterías deficientes.

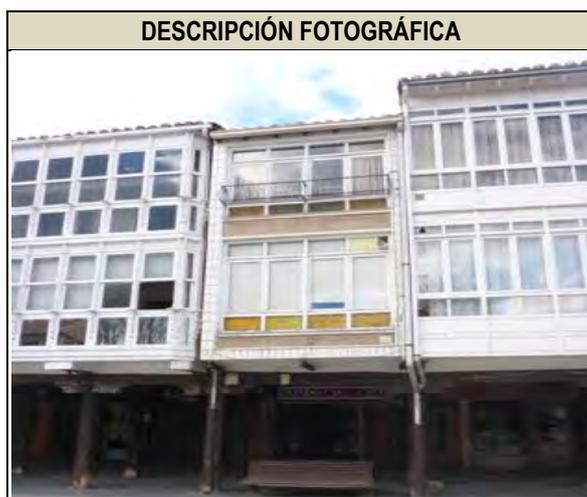
Cableado en fachada sin integrar  
 Paramentos de madera sin tratar (aleros, troneras, marcos, etc)  
 Aislamiento térmico y carpinterías deficientes.

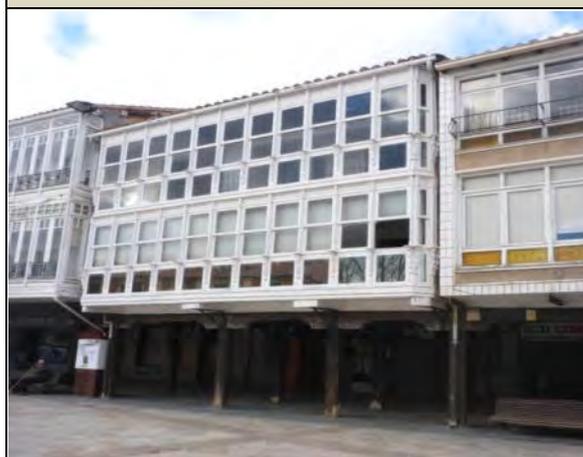
### DESCRIPCIÓN FOTOGRÁFICA

Paramentos de madera sin tratar (aleros, troneras, marcos, etc)  
Aislamiento térmico y carpinterías deficientes.

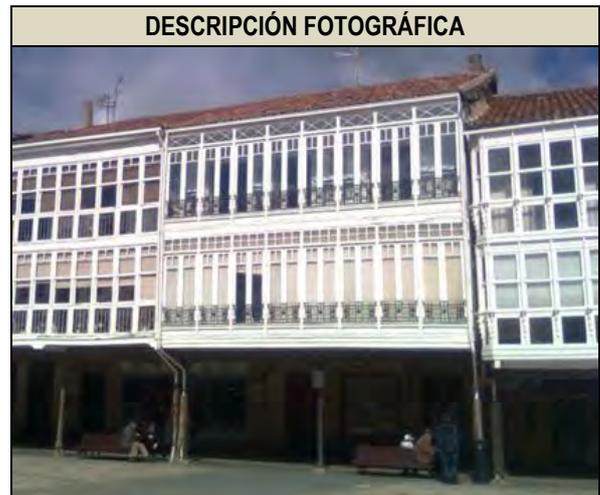
Paramentos de madera sin tratar (aleros, troneras, marcos, etc)  
 Peldaños de entrada  
 Canalones con vegetación  
 Aislamiento térmico y carpinterías deficientes.

Concepto	Importe
Pintura-tratamiento paramentos de madera, (aleros, troneras, marcos, etc)	1.000,00 €
Supresión de peldaños	800,00 €
Limpieza de canalones	238,00 €
Rehabilitación energética	171.272,00 €
<b>TOTAL INMUEBLE</b>	<b>173.310,00 €</b>

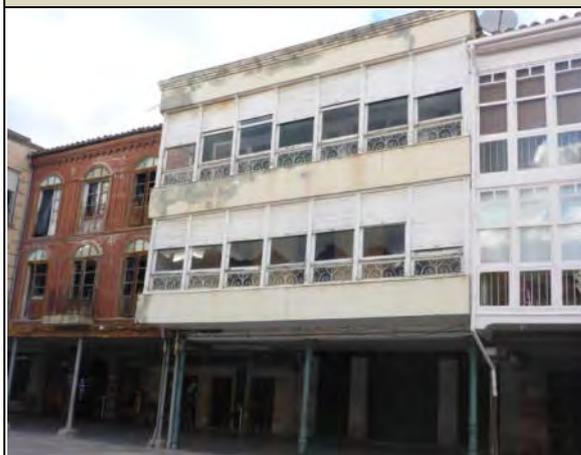
DIRECCIÓN	REFERENCIA CATASTRAL	Nº CATALOGO PEPCH	GRADO PROT.
Pz España 19*	6988820UN9368N	-	-

Paramentos de madera sin tratar (aleros, troneras, marcos, etc)  
 Grietas, desconchones, pintadas, desperfectos en fachadas  
 Elementos metálicos desgastados  
 Peldaños de entrada  
 Canalones con vegetación  
 Aislamiento térmico y carpinterías deficientes.

Concepto	Importe
Pintura-tratamiento paramentos de madera, (aleros, troneras, marcos, etc)	600,00 €
Pintura plástica revestimiento	500,00 €
Pintura forja, elementos metálicos	200,00 €
Supresión de peldaños	800,00 €
Limpieza de canalones	224,00 €
Rehabilitación energética	140.936,00 €
<b>TOTAL INMUEBLE</b>	<b>143.260,00 €</b>

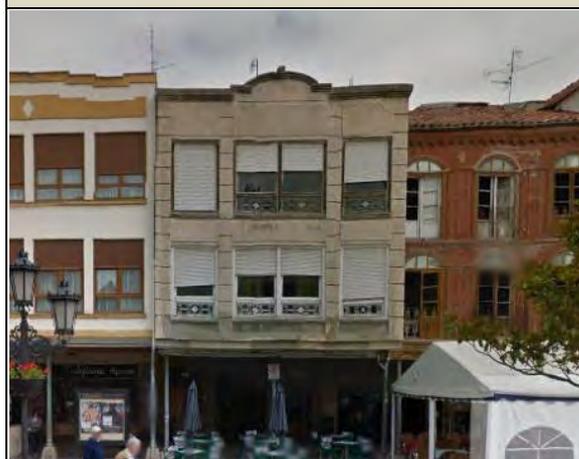
<b>DIRECCIÓN</b>	<b>REFERENCIA CATASTRAL</b>	<b>Nº CATALOGO PEPCH</b>	<b>GRADO PROT.</b>
Pz España 15*	6988822UN9368N	-	-

Paramentos de madera sin tratar (aleros, troneras, marcos, etc)  
 Grietas, desconchones, pintadas, desperfectos en fachadas  
 Elementos metálicos desgastados  
 Aislamiento térmico y carpinterías deficientes.

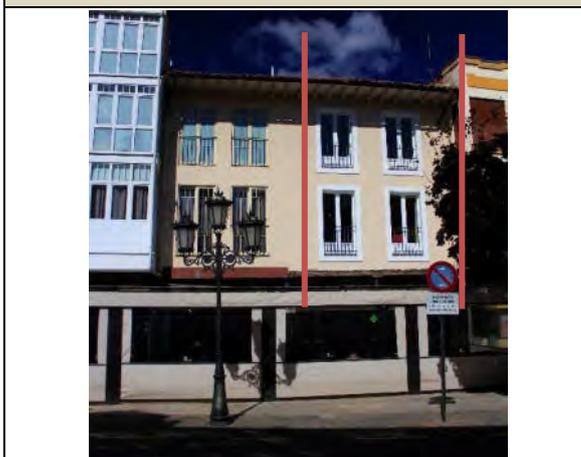
DIRECCIÓN	REFERENCIA CATASTRAL	Nº CATALOGO PEPCH	GRADO PROT.
Pz España 11*	6988824UN9368N0001GO	-	-

Aislamiento térmico y carpinterías deficientes.

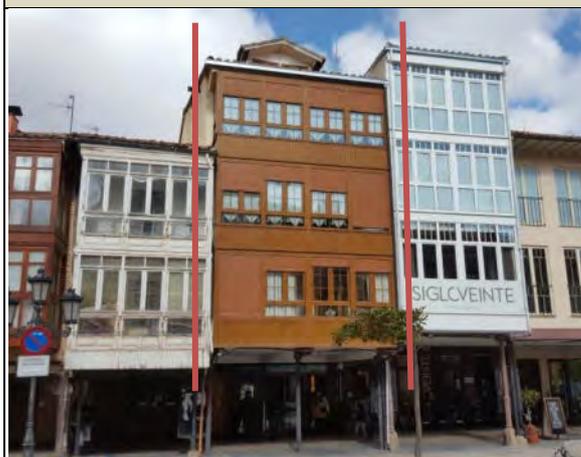
DIRECCIÓN	REFERENCIA CATASTRAL	Nº CATALOGO PEPCH	GRADO PROT.
Pz España 5*	6988827UN9368N	18-26	P4

Peldaños de entrada  
 Aleros de madera en mal estado  
 Aislamiento térmico y carpinterías deficientes.

Concepto	Importe
Supresión de peldaños	800,00 €
Reparación de aleros de madera	180,00 €
Rehabilitación energética	78.210,00 €
<b>TOTAL INMUEBLE</b>	<b>79.190,00 €</b>

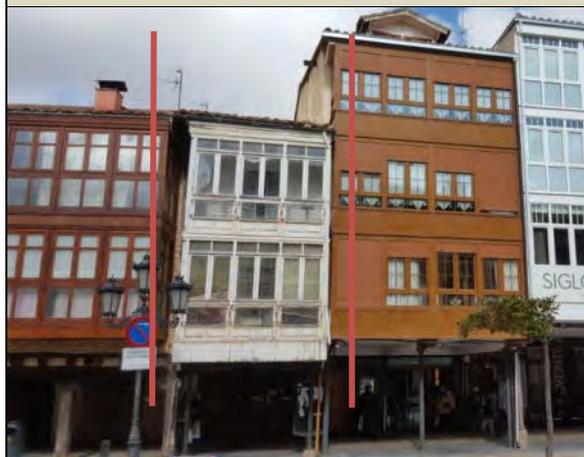
DIRECCIÓN	REFERENCIA CATASTRAL	Nº CATALOGO PEPCH	GRADO PROT.
Pz España 3*	6988828UN9368N	18-27	P3

Paramentos de madera sin tratar (aleros, troneras, marcos, etc)  
Aislamiento térmico y carpinterías deficientes.

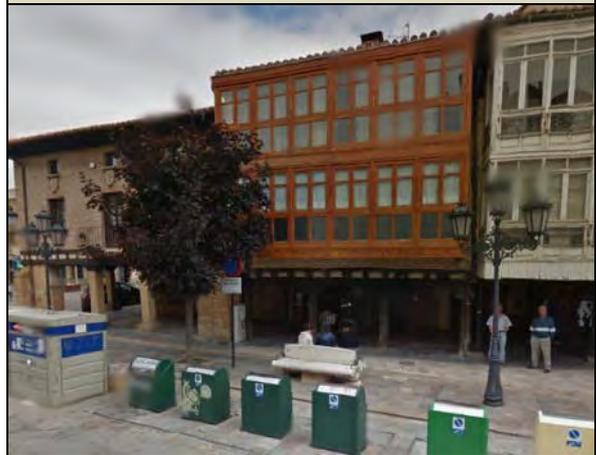
DESCRIPCIÓN FOTOGRÁFICA

Aislamiento térmico y carpinterías deficientes.

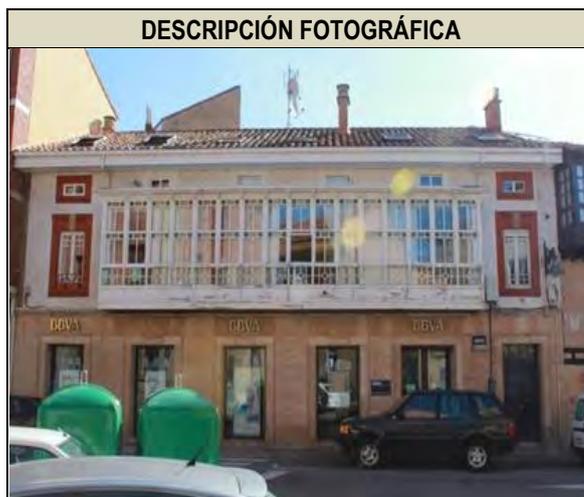
13-32

Peldaños de entrada  
 Pintura en fachada sucia  
 Aislamiento térmico y carpinterías deficientes.

Concepto	Importe
Pintura plástica revestimiento	60,00 €
Supresión de peldaños	800,00 €
Rehabilitación energética	95.274,00 €
<b>TOTAL INMUEBLE</b>	<b>96.134,00 €</b>

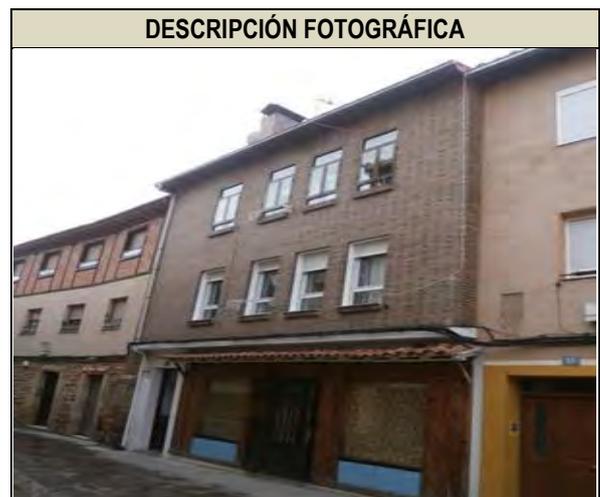
13-33

Cableado en fachada sin integrar  
 Caja general de protección sin integrar  
 Peldaños de entrada  
 Tendedero en fachada  
 Aislamiento térmico y carpinterías deficientes.

Concepto	Importe
Adecuación de la caja general de protección	300,00 €
Supresión de peldaños	800,00 €
Supresión de tendedero en fachada	32,00 €
Rehabilitación energética	27.492,00 €
<b>TOTAL INMUEBLE</b>	<b>28.624,00 €</b>

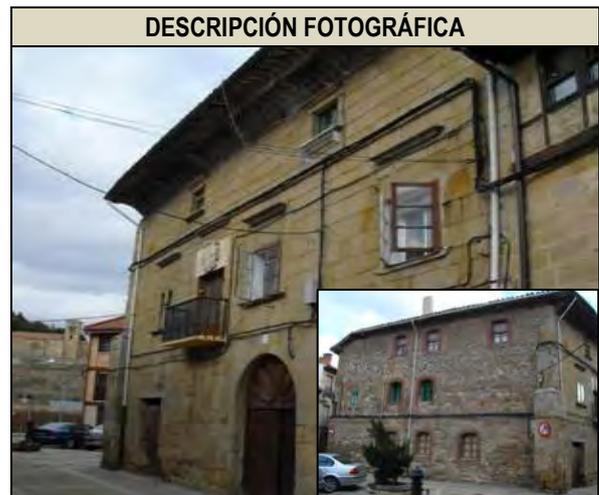
15-01

Cableado en fachada sin integrar  
 Caja general de protección sin integrar  
 Bajantes deterioradas, sin protección  
 Paramentos de madera sin tratar (aleros, troneras, marcos, etc)  
 Paramentos de sillería en mal estado  
 Abombamiento en fachada trasera, con discontinuidad de materiales (adobe, tapial)  
 Tendedero en fachada  
 Aislamiento térmico y carpinterías deficientes.

Concepto	Importe
Adecuación de la caja general de protección	300,00 €
Sustitución de bajantes	60,00 €
Protección de bajantes	500,00 €
Sustitución de portón	3.600,00 €
Pintura forja, elementos metálicos	40,00 €
Pintura-tratamiento paramentos de madera, (aleros, troneras, marcos, etc)	600,00 €
Limpieza sillería piedra	1.800,00 €
Reparación de parte de edificación deteriorada	24.000,00 €
Supresión de tendedero en fachada	16,00 €
Rehabilitación energética	124.030,00 €
<b>TOTAL INMUEBLE</b>	<b>154.946,00 €</b>

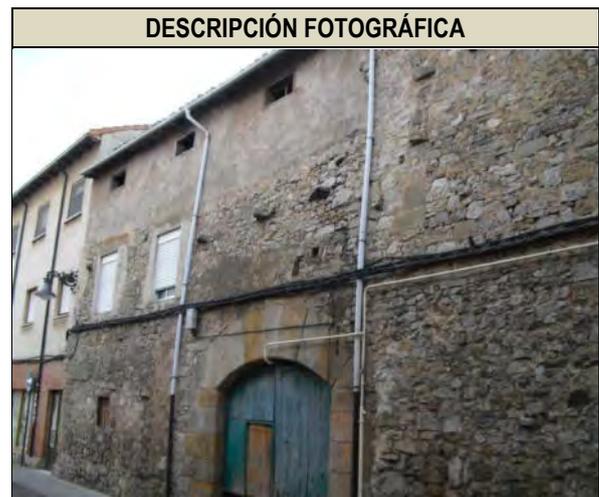
15-02

Cableado en fachada sin integrar  
 Caja general de protección sin integrar  
 Bajantes sin protección  
 Paramentos de madera sin tratar (aleros, troneras, marcos, etc)  
 Discontinuidad de materiales, piedra de mampostería con capas de mortero  
 Aislamiento térmico y carpinterías deficientes.

Concepto	Importe
Adecuación de la caja general de protección	300,00 €
Protección de bajantes	200,00 €
Sustitución de portón	3.600,00 €
Pintura-tratamiento paramentos de madera (aleros, troneras, marcos, etc)	140,00 €
Reparación de parte de edificación deteriorada	9.600,00 €
Rehabilitación energética	75.524,00 €
<b>TOTAL INMUEBLE</b>	<b>89.364,00 €</b>

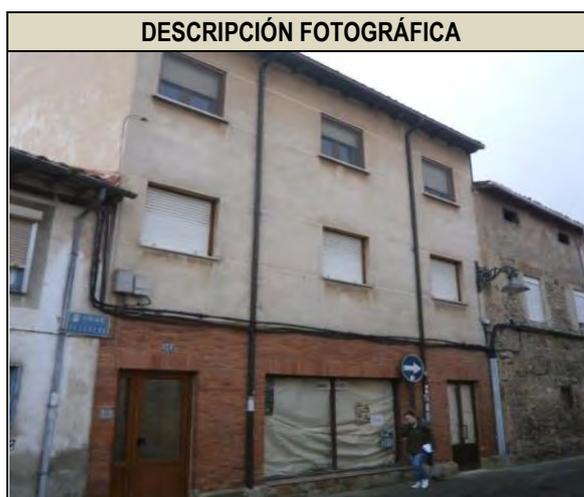
15-03

Cableado en fachada sin integrar  
 Caja general de protección sin integrar  
 Bajantes sin protección  
 Pintura en fachada sucia  
 Canalón con vegetación  
 Aislamiento térmico y carpinterías deficientes.

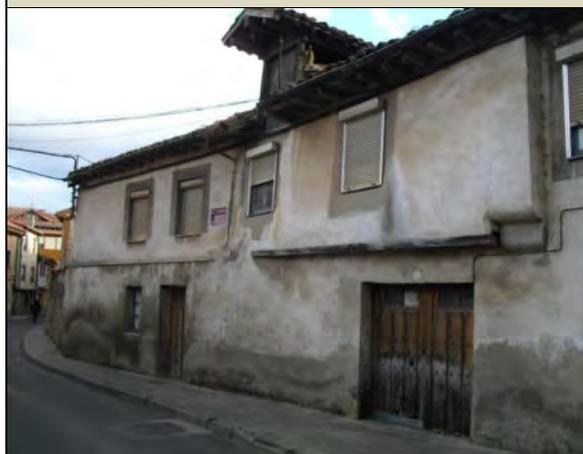
### DESCRIPCIÓN FOTOGRÁFICA

Aislamiento térmico y carpinterías deficientes.

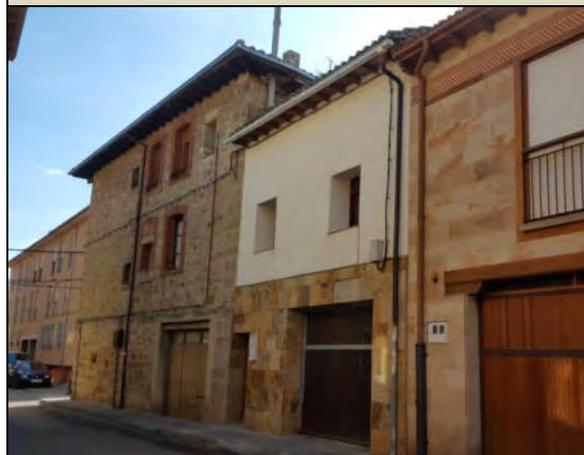
DIRECCIÓN	REFERENCIA CATASTRAL	Nº CATALOGO PEPCH	GRADO PROT.
CI Pesquera 8	7088207UN9378N0001MD	-	-

Cableado en fachada sin integrar  
 Caja general de protección sin integrar  
 Bajante metálica  
 Bajantes sin protección  
 Grietas, desconchones, pintadas, desperfectos en fachadas  
 Aislamiento térmico y carpinterías deficientes.

Concepto	Importe
Adecuación de la caja general de protección	300,00 €
Protección de bajantes	100,00 €
Picado-reparación revestimiento mortero (grietas, desconchones, etc)	50,00 €
Rehabilitación energética	20.540,00 €
<b>TOTAL INMUEBLE</b>	<b>20.990,00 €</b>

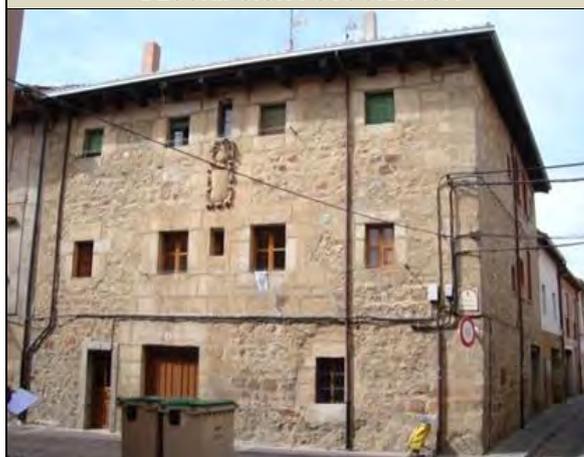
DIRECCIÓN	REFERENCIA CATASTRAL	Nº CATALOGO PEPCH	GRADO PROT.
Cl Maricadilla 11*	7088208UN9378N	24-08	P2

Cableado en fachada sin integrar  
 Caja general de protección sin integrar  
 Discontinuidad de materiales cercos de ventanas en el Pesquera (piedra-ladrillo)  
 Tendedero en fachada  
 Aislamiento térmico y carpinterías deficientes.

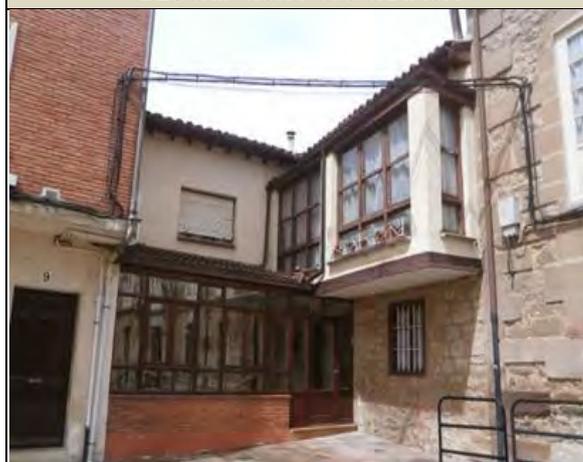
DIRECCIÓN	REFERENCIA CATASTRAL	Nº CATALOGO PEPCH	GRADO PROT.
Ci Marmolejos 11	7088211UN9378N	-	-

Cableado en fachada sin integrar  
 Caja general de protección sin integrar  
 Paramentos de madera sin tratar (balconera, aleros, troneras, marcos, etc)  
 Discontinuidad de materiales, zócalo ladrillo – fachada mampostería  
 Peldaño de entrada  
 Aislamiento térmico y carpinterías deficientes.

Concepto	Importe
Adecuación de la caja general de protección	300,00 €
Pintura-tratamiento paramentos de madera, (aleros, troneras, marcos, etc)	120,00 €
Supresión de peldaños	800,00 €
Rehabilitación energética	88.006,00 €
<b>TOTAL INMUEBLE</b>	<b>89.226,00 €</b>

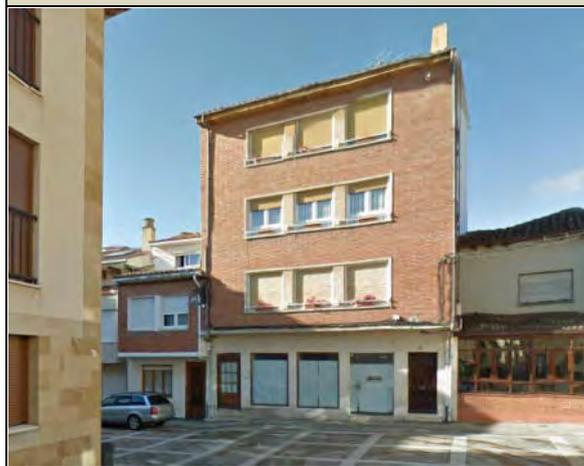
DIRECCIÓN	REFERENCIA CATASTRAL	Nº CATALOGO PEPCH	GRADO PROT.
Cl Marmolejos 9	7088212UN9378N	-	-

Cableado en fachada sin integrar  
 Caja general de protección sin integrar  
 Bajantes sin protección  
 Peldaños de entrada  
 Canalones en mal estado  
 Aislamiento térmico y carpinterías deficientes.

Concepto	Importe
Adecuación de la caja general de protección	300,00 €
Protección de bajantes	100,00 €
Supresión de peldaños	800,00 €
Renovación de canalones	300,00 €
Rehabilitación energética	63.200,00 €
<b>TOTAL INMUEBLE</b>	<b>64.700,00 €</b>

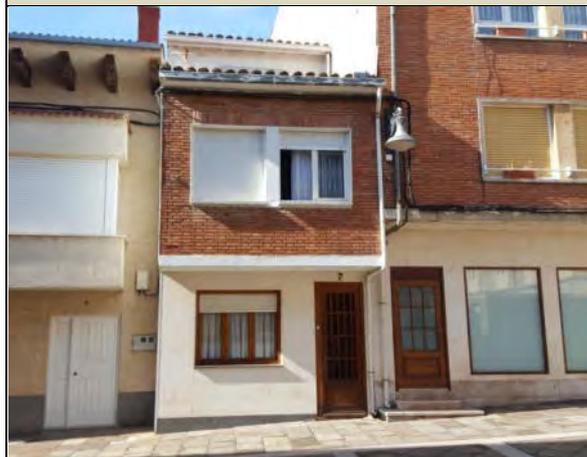
DIRECCIÓN	REFERENCIA CATASTRAL	Nº CATALOGO PEPCH	GRADO PROT.
Cl Marmolejos 7	7088213UN9378N0001RD	-	-

Cableado en fachada sin integrar  
 Caja general de protección sin integrar  
 Bajantes sin protección  
 Canalón en mal estado  
 Grietas, desconchones, pintadas, desperfectos, en fachada lateral  
 Aislamiento térmico y carpinterías deficientes.

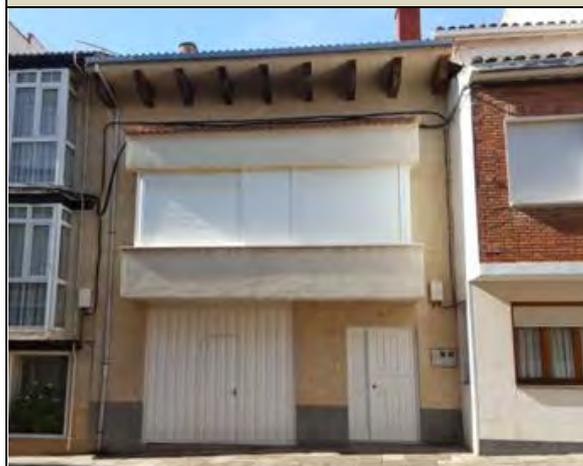
DIRECCIÓN	REFERENCIA CATASTRAL	Nº CATALOGO PEPCH	GRADO PROT.
Cl Marmolejos 5	7088214UN9378N0001DD	-	-

Cableado en fachada sin integrar  
 Caja general de protección sin integrar  
 Bajantes sin protección  
 Peldaño de entrada  
 Aislamiento térmico y carpinterías deficientes.

Concepto	Importe
Adecuación de la caja general de protección	300,00 €
Protección de bajantes	100,00 €
Supresión de peldaños	800,00 €
Rehabilitación energética	36.656,00 €
<b>TOTAL INMUEBLE</b>	<b>37.856,00 €</b>

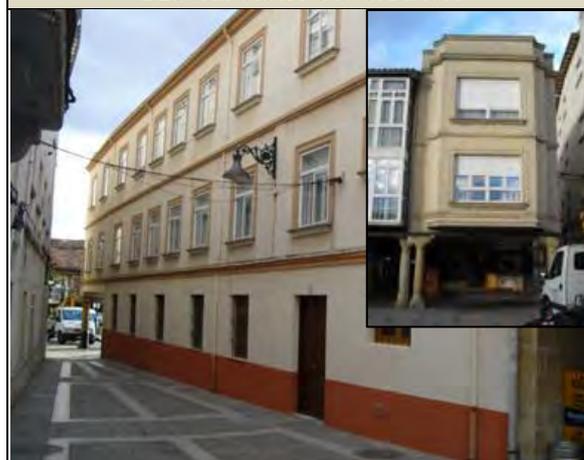
DIRECCIÓN	REFERENCIA CATASTRAL	Nº CATALOGO PEPCH	GRADO PROT.
Cl Marmolejos 1	7088216UN9378N	-	-

Cableado en fachada sin integrar  
 Caja general de protección sin integrar  
 Bajantes sin protección  
 Pintura en fachada sucia  
 Aislamiento térmico y carpinterías deficientes.

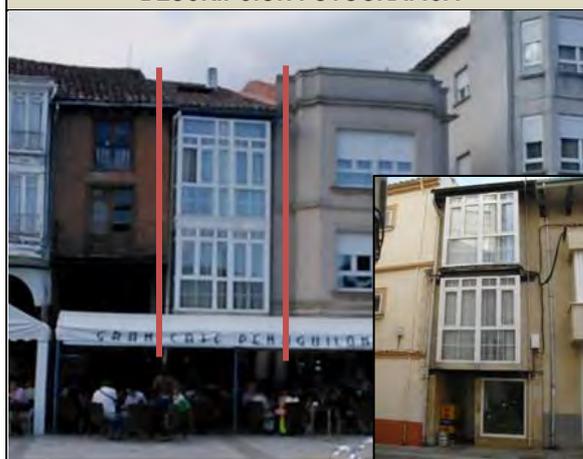
DIRECCIÓN	REFERENCIA CATASTRAL	Nº CATALOGO PEPCH	GRADO PROT.
Pz España 39*	7088217UN9378N	24-16	P4

Cableado en fachada sin integrar  
Caja general de protección sin integrar  
Bajantes sin protección  
Aislamiento térmico y carpinterías deficientes.

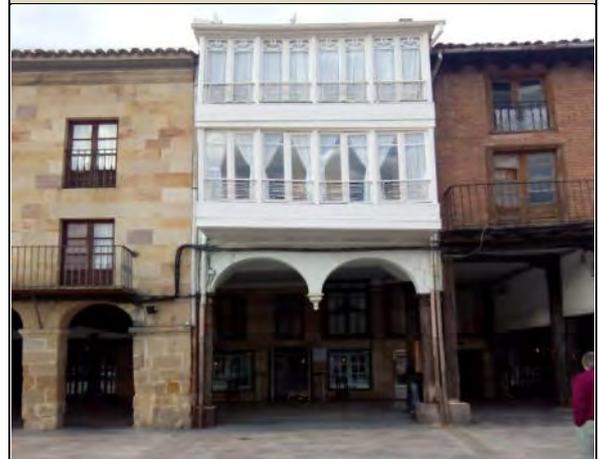
DIRECCIÓN	REFERENCIA CATASTRAL	Nº CATALOGO PEPCH	GRADO PROT.
Pz España 35*	7088219UN9378N	24-18	P3

Cableado en fachada sin integrar  
 Caja general de protección sin integrar  
 Bajantes sin protección  
 Cubierta balconera en fibrocemento  
 Techumbre de soportal sin recubrir  
 Aislamiento térmico y carpinterías deficientes.

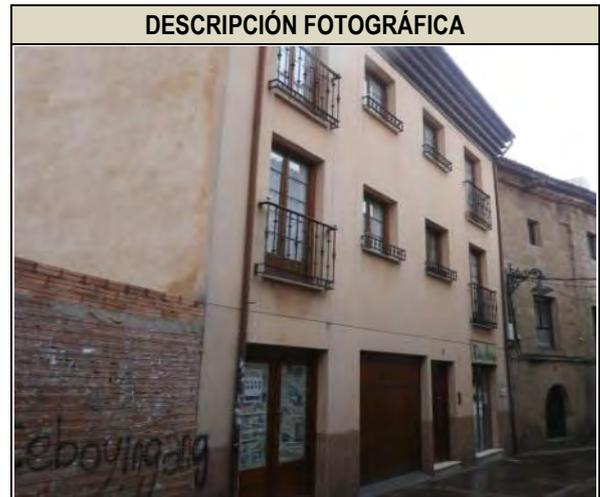
DIRECCIÓN	REFERENCIA CATASTRAL	Nº CATALOGO PEPCH	GRADO PROT.
Cl Calleja 2	7088221UN9378N	-	-

Caja general de protección sin integrar  
 Pintura en fachada sucia  
 Peldaño de entrada  
 Aislamiento térmico y carpinterías deficientes.

Concepto	Importe
Adecuación de la caja general de protección	300,00 €
Pintura plástica revestimiento	20,00 €
Supresión de peldaños	800,00 €
Rehabilitación energética	65.570,00 €
<b>TOTAL INMUEBLE</b>	<b>66.690,00 €</b>

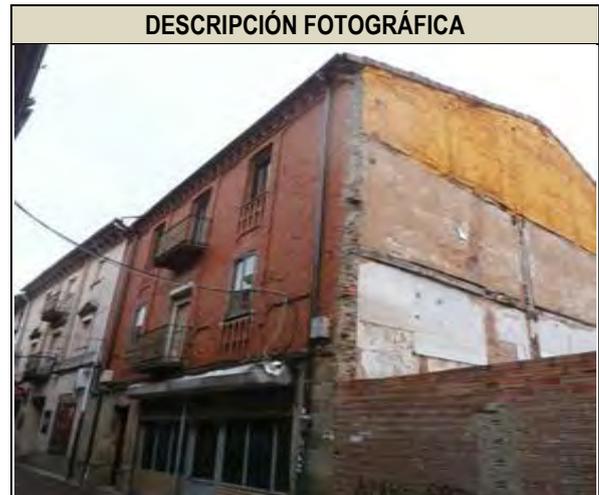
<b>DIRECCIÓN</b>	<b>REFERENCIA CATASTRAL</b>	<b>Nº CATALOGO PEPCH</b>	<b>GRADO PROT.</b>
Ci Calleja 6	7088223UN9378N	-	-

Cableado en fachada sin integrar  
 Caja general de protección sin integrar  
 Elementos metálicos desgastados (barandilla)  
 Peldaño de entrada  
 Toldo en mal estado  
 Aislamiento térmico y carpinterías deficientes.

Concepto	Importe
Adecuación de la caja general de protección	300,00 €
Protección de bajantes	200,00 €
Pintura forja, elementos metálicos	80,00 €
Supresión de peldaños	800,00 €
Reparación de parte de edificación deteriorada	600,00 €
Rehabilitación energética	47.400,00 €
<b>TOTAL INMUEBLE</b>	<b>49.380,00 €</b>

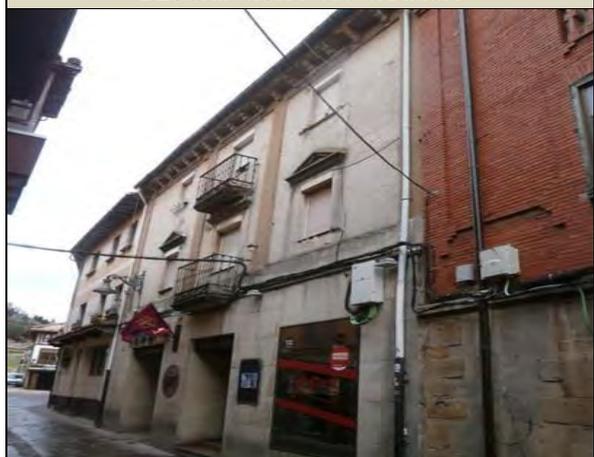
DIRECCIÓN	REFERENCIA CATASTRAL	Nº CATALOGO PEPCH	GRADO PROT.
C/ Calleja 8	7088224UN9378N	-	-

Cableado en fachada sin integrar  
 Caja general de protección sin integrar  
 Grietas, desconchones, pintadas, desperfectos en fachadas  
 Elementos metálicos desgastados  
 Peldaños de entrada  
 Aleros de fábrica deteriorados  
 Aislamiento térmico y carpinterías deficientes.

Concepto	Importe
Adecuación de la caja general de protección	300,00 €
Picado-reparación revestimiento mortero (grietas, desconchones, etc)	5.000,00 €
Pintura plástica revestimiento	2.000,00 €
Pintura forja, elementos metálicos	80,00 €
Supresión de peldaños	800,00 €
Reparación de aleros de fábrica	880,00 €
Rehabilitación energética	276.342,00 €
<b>TOTAL INMUEBLE</b>	<b>285.402,00 €</b>

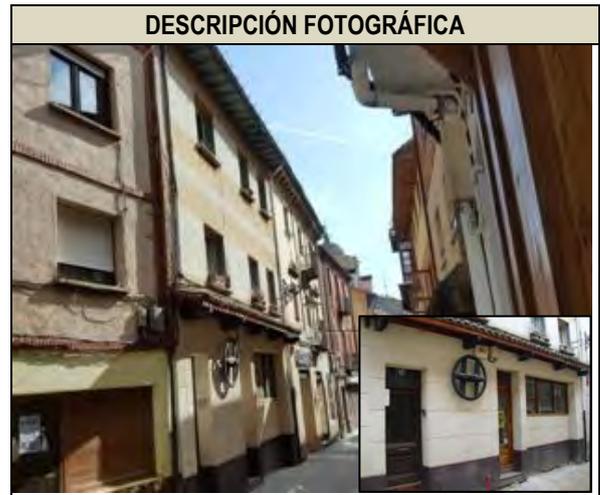
DIRECCIÓN	REFERENCIA CATASTRAL	Nº CATALOGO PEPCH	GRADO PROT.
C/ Calleja 10	7088225UN9378N0001HD	-	-

Cableado en fachada sin integrar  
 Caja general de protección sin integrar  
 Bajantes deterioradas, sin protección  
 Grietas, desconchones, pintadas, desperfectos en fachadas  
 Paramentos de madera sin tratar (aleros, troneras, marcos, etc)  
 Peldaños de entrada  
 Aislamiento térmico y carpinterías deficientes.

Concepto	Importe
Adecuación de la caja general de protección	300,00 €
Sustitución de bajantes	300,00 €
Protección de bajantes	100,00 €
Picado-reparación revestimiento mortero (grietas, desconchones, etc)	50,00 €
Pintura plástica revestimiento	1.400,00 €
Pintura-tratamiento paramentos de madera, (aleros, troneras, marcos, etc)	160,00 €
Supresión de peldaños	800,00 €
Rehabilitación energética	58.144,00 €
<b>TOTAL INMUEBLE</b>	<b>61.254,00 €</b>

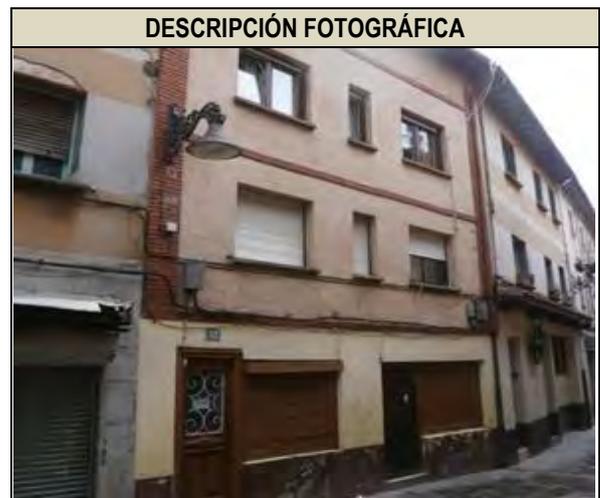
DIRECCIÓN	REFERENCIA CATASTRAL	Nº CATALOGO PEPCH	GRADO PROT.
Cl Calleja 12	7088226UN9378N	-	-

Cableado en fachada sin integrar  
 Caja general de protección sin integrar  
 Bajantes deterioradas, sin protección  
 Grietas, desconchones, pintadas, desperfectos en fachadas  
 Peldaño de entrada  
 Aislamiento térmico y carpinterías deficientes.

Concepto	Importe
Adecuación de la caja general de protección	300,00 €
Sustitución de bajantes	300,00 €
Protección de bajantes	100,00 €
Pintura plástica revestimiento	1.200,00 €
Supresión de peldaños	800,00 €
Rehabilitación energética	23.700,00 €
<b>TOTAL INMUEBLE</b>	<b>26.400,00 €</b>

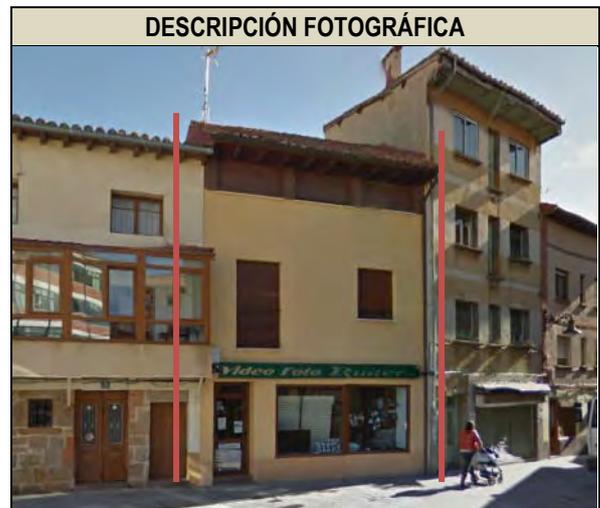
15-28

Cableado en fachada sin integrar  
 Caja general de protección sin integrar  
 Bajantes sin protección  
 Pintura en fachada sucia, zócalo  
 Peldaño de entrada  
 Aislamiento térmico y carpinterías deficientes.

Concepto	Importe
Adecuación de la caja general de protección	300,00 €
Protección de bajantes	100,00 €
Pintura plástica revestimiento	140,00 €
Supresión de peldaños	800,00 €
Rehabilitación energética	53.720,00 €
<b>TOTAL INMUEBLE</b>	<b>55.060,00 €</b>

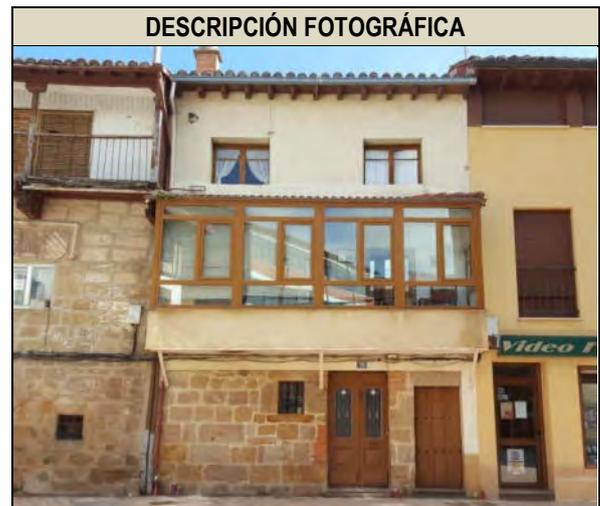
15-29

Cableado en fachada sin integrar  
 Caja general de protección sin integrar  
 Bajantes deterioradas, sin protección  
 Peldaño de entrada  
 Aislamiento térmico y carpinterías deficientes.

Concepto	Importe
Adecuación de la caja general de protección	300,00 €
Sustitución de bajantes	90,00 €
Protección de bajantes	100,00 €
Pintura plástica revestimiento	400,00 €
Supresión de peldaños	800,00 €
Rehabilitación energética	54.510,00 €
<b>TOTAL INMUEBLE</b>	<b>56.200,00 €</b>

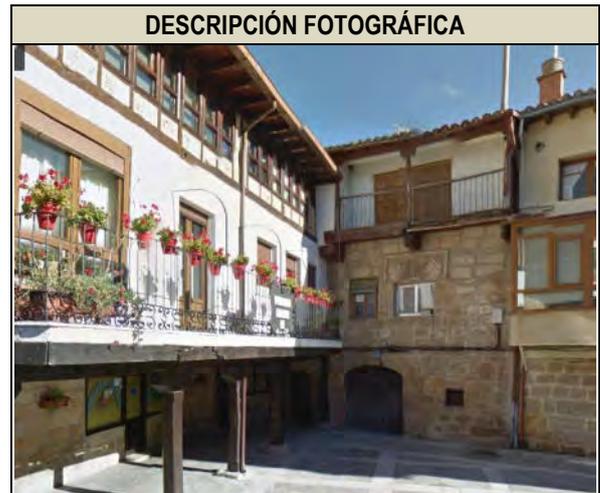
15-30

Cableado en fachada sin integrar  
 Caja general de protección sin integrar  
 Bajantes deterioradas, sin protección  
 Canalón en mal estado  
 Paramentos de madera sin tratar (balconera, aleros, troneras, marcos, etc)  
 Paramento de sillería sucio  
 Aislamiento térmico y carpinterías deficientes.

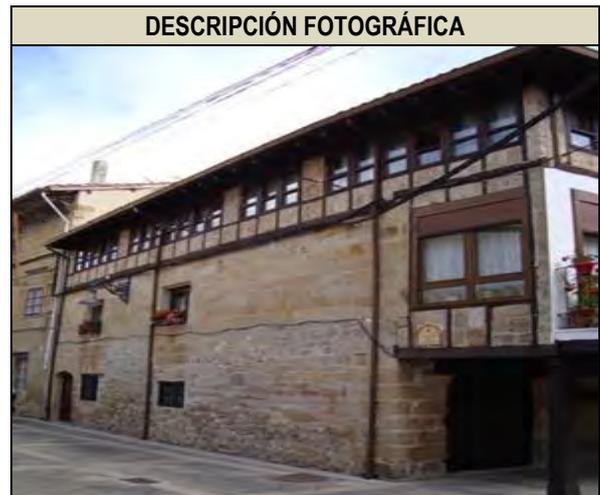
15-31

Cableado en fachada sin integrar  
 Caja general de protección sin integrar  
 Bajantes sin protección  
 Peldaño de entrada  
 Tendedero en fachada  
 Aislamiento térmico y carpinterías deficientes.

Concepto	Importe
Adecuación de la caja general de protección	300,00 €
Protección de bajantes	400,00 €
Supresión de peldaños	800,00 €
Supresión de tendedero en fachada	16,00 €
Rehabilitación energética	108.546,00 €
<b>TOTAL INMUEBLE</b>	<b>110.062,00 €</b>
