# ENTORNO RESIDENCIAL DE REHABILITACIÓN PROGRAMADA DE AGUILAR DE CAMPOO

## MEMORIA-PROGRAMA

### ANEXO 1.2

## **CAPÍTULO 1. ANEXO 1. FICHAS DE ACTUACIONES DE REHABILITACIÓN**

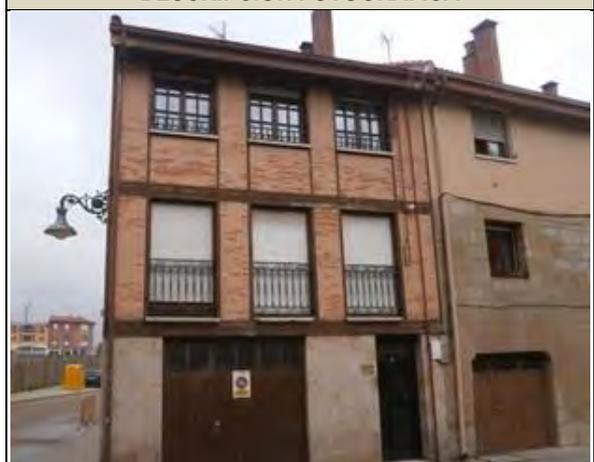
14-06

Caja general de protección sin integrar  
 Bajantes sin protección  
 Paramentos de madera sin tratar (aleros, troneras, marcos, etc)  
 Grietas, desconchones, pintadas, desperfectos en fachada lateral  
 Peldaño de entrada  
 Tendedero en fachada  
 Aislamiento térmico y carpinterías deficientes.

Concepto	Importe
Adecuación de la caja general de protección	300,00 €
Protección de bajantes	200,00 €
Pintura-tratamiento paramentos de madera, (aleros, troneras, marcos, etc)	140,00 €
Pintura plástica revestimiento	2.800,00 €
Supresión de peldaños	800,00 €
Supresión de tendedero en fachada	16,00 €
Rehabilitación energética	61.778,00 €
<b>TOTAL INMUEBLE</b>	<b>66.034,00 €</b>

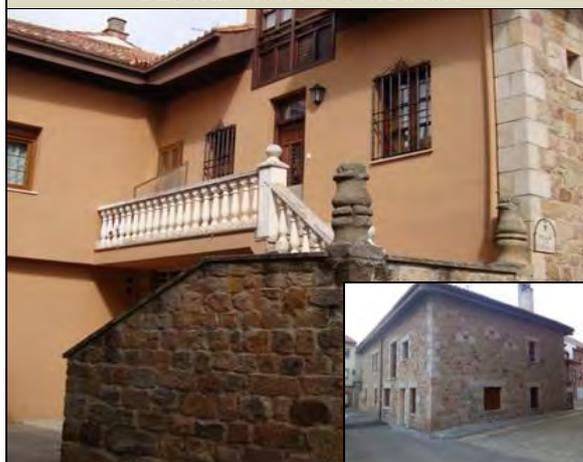
DIRECCIÓN	REFERENCIA CATASTRAL	Nº CATALOGO PEPCH	GRADO PROT.
Cl Muralla 15	6990107UN9369S	22-01	P4

Bajantes sin protección  
 Paramento de sillería sucio  
 Peldaños de entrada  
 Tendedero en fachada  
 Aislamiento térmico y carpinterías deficientes.

Concepto	Importe
Protección de bajantes	200,00 €
Pintura plástica revestimiento	200,00 €
Limpieza sillería piedra	240,00 €
Supresión de peldaños	1.600,00 €
Supresión de tendedero en fachada	16,00 €
Rehabilitación energética	21.330,00 €
<b>TOTAL INMUEBLE</b>	<b>23.586,00 €</b>

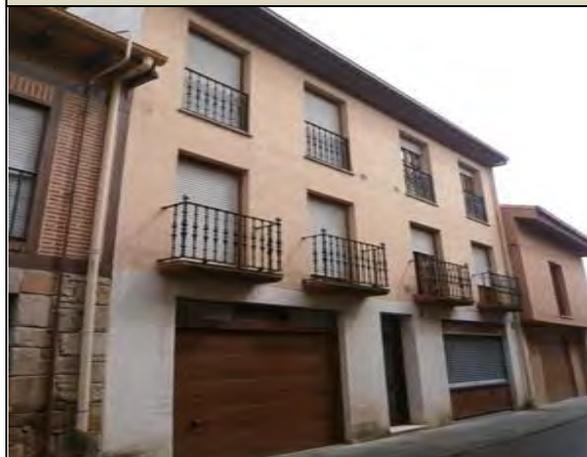
DIRECCIÓN	REFERENCIA CATASTRAL	Nº CATALOGO PEPCH	GRADO PROT.
CI Muralla 11*	6990109UN9369S	-	-

Bajantes sin protección  
 Pintura en fachada sucia  
 Peldaño de entrada  
 Tendedero en fachada trasera  
 Aislamiento térmico y carpinterías deficientes.

Concepto	Importe
Protección de bajantes	100,00 €
Limpieza sillería piedra	360,00 €
Supresión de peldaños	800,00 €
Supresión de tendedero en fachada	48,00 €
Rehabilitación energética	72.048,00 €
<b>TOTAL INMUEBLE</b>	<b>73.356,00 €</b>

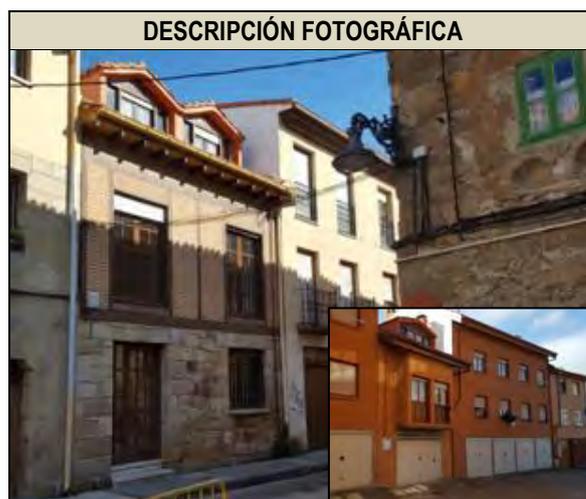
14-10

Caja general de protección sin integrar  
 Bajante deteriorada, sin protección  
 Aleros de fábrica deteriorados  
 Peldaños de entrada  
 Tendedero en fachada trasera  
 Canalones en mal estado  
 Aislamiento térmico y carpinterías deficientes.

Concepto	Importe
Adecuación de la caja general de protección	300,00 €
Sustitución de bajantes	30,00 €
Protección de bajantes	200,00 €
Pintura-tratamiento paramentos de madera, (aleros, troneras, marcos, etc)	120,00 €
Supresión de peldaños	800,00 €
Supresión de tendedero en fachada	16,00 €
Renovación de canalones	360,00 €
Sustitución bañera por plato ducha	1.800,00 €
Rehabilitación energética	44.240,00 €
<b>TOTAL INMUEBLE</b>	<b>47.866,00 €</b>

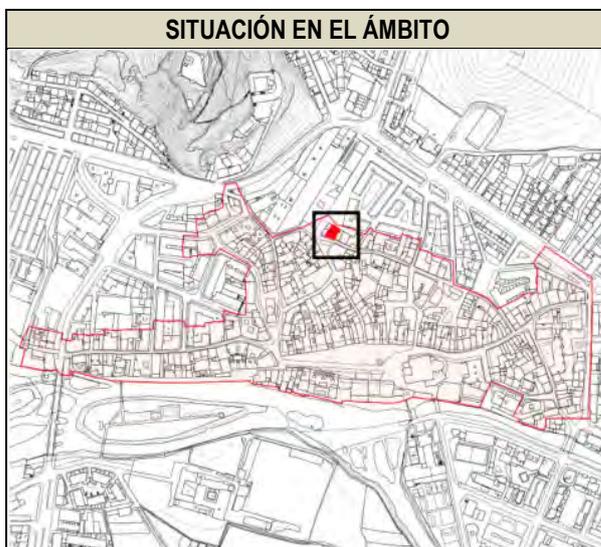
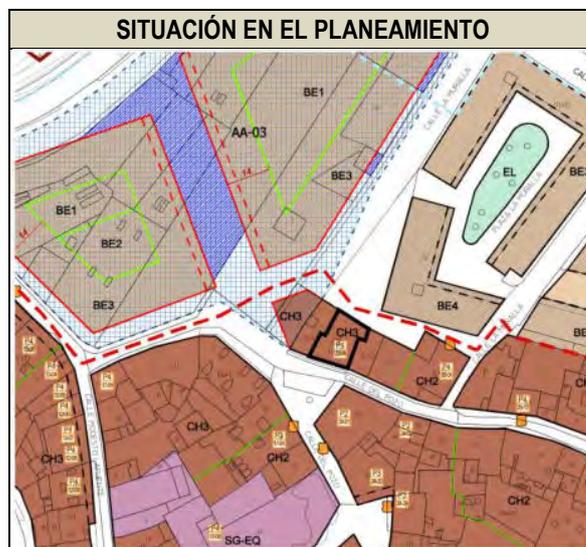
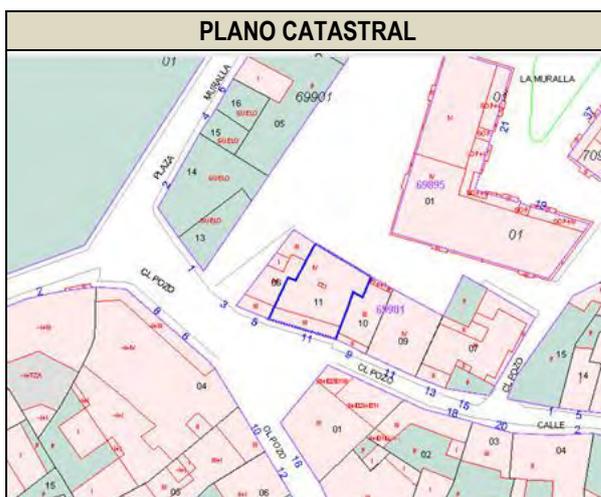
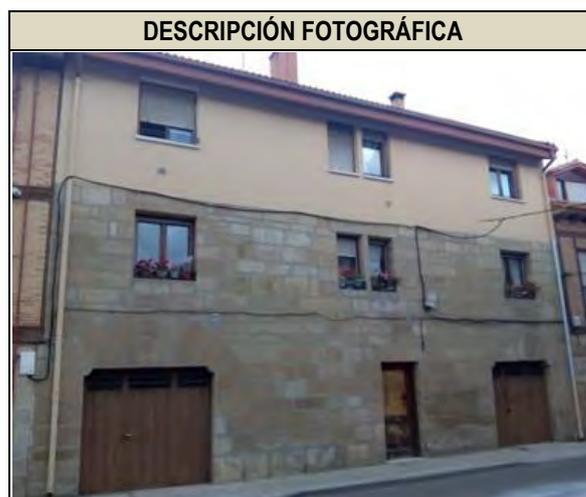
14-11

Cableado en fachada sin integrar  
 Caja general de protección sin integrar  
 Bajantes sin protección  
 Tendederos en fachada trasera  
 Aislamiento térmico y carpinterías deficientes.

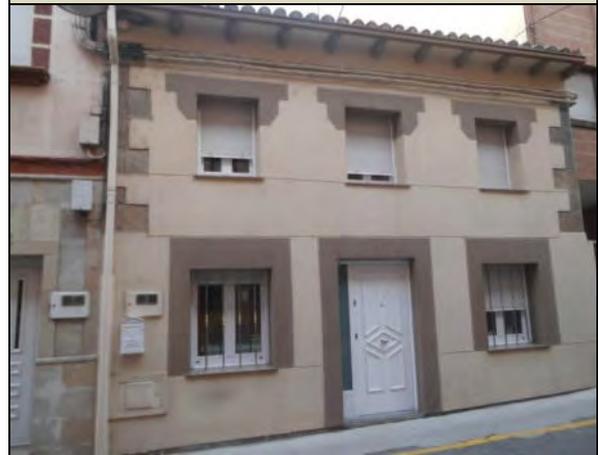
16-02

Caja general de protección sin integrar  
 Canalones con vegetación  
 Pintura en fachada sucia  
 Peldaños de entrada  
 Aislamiento térmico y carpinterías deficientes.

Concepto	Importe
Adecuación de la caja general de protección	300,00 €
Limpieza de canalones	168,00 €
Pintura plástica revestimiento	720,00 €
Supresión de peldaños	800,00 €
Rehabilitación energética	21.172,00 €
<b>TOTAL INMUEBLE</b>	<b>23.160,00 €</b>

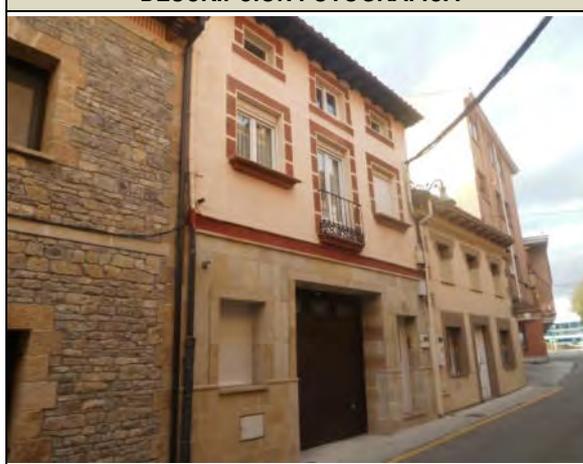
DIRECCIÓN	REFERENCIA CATASTRAL	Nº CATALOGO PEPCH	GRADO PROT.
Cl Juan Martín 7*	7089903UN9378N0001BD	-	-

Caja general de protección sin integrar  
 Canalones con vegetación  
 Pintura en fachada sucia  
 Peldaños de entrada  
 Aislamiento térmico y carpinterías deficientes.

Concepto	Importe
Adecuación de la caja general de protección	300,00 €
Limpieza de canalones	196,00 €
Pintura plástica revestimiento	560,00 €
Supresión de peldaños	800,00 €
Rehabilitación energética	32.390,00 €
<b>TOTAL INMUEBLE</b>	<b>34.246,00 €</b>

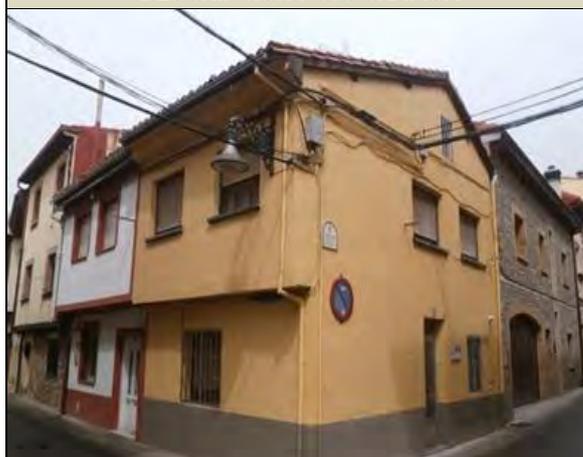
DIRECCIÓN	REFERENCIA CATASTRAL	Nº CATALOGO PEPCH	GRADO PROT.
Cl Juan Martín 1	7089906UN9378N0001QD	-	-

Caja general de protección sin integrar  
 Canalones con vegetación  
 Pintura en fachada sucia  
 Peldaños de entrada  
 Persianas en mal estado  
 Aislamiento térmico y carpinterías deficientes.

Concepto	Importe
Adecuación de la caja general de protección	300,00 €
Limpieza de canalones	168,00 €
Pintura plástica revestimiento	1.980,00 €
Supresión de peldaños	800,00 €
Sustitución de persianas	600,00 €
Rehabilitación energética	15.800,00 €
<b>TOTAL INMUEBLE</b>	<b>19.648,00 €</b>

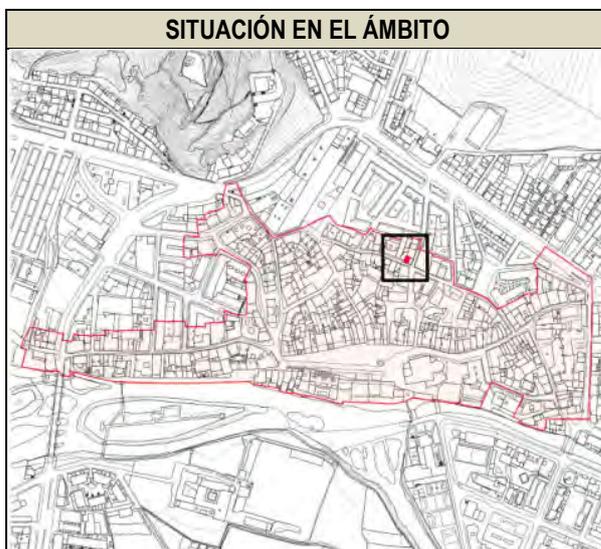
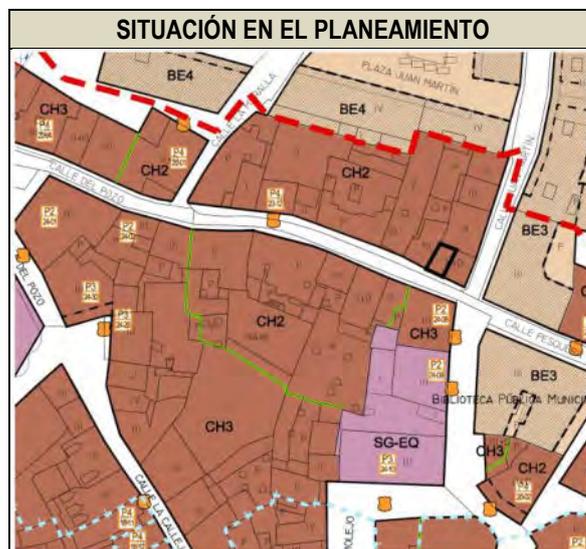
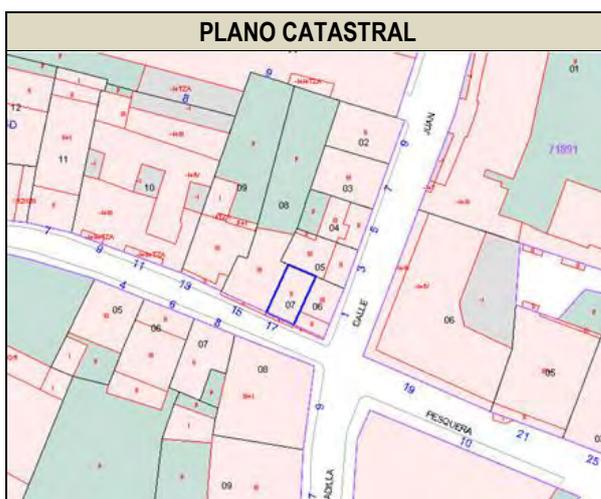
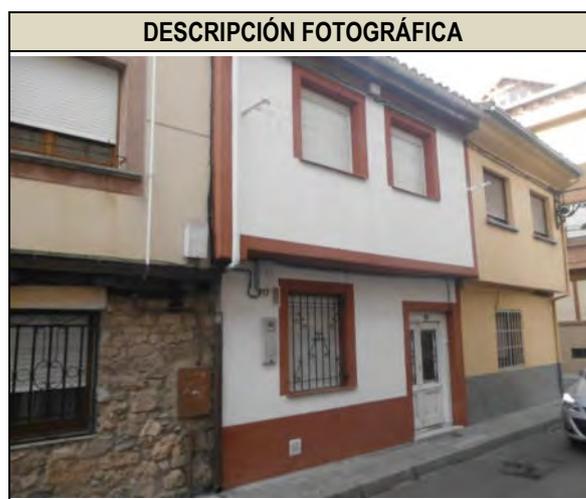
16-07

Caja general de protección sin integrar  
 Canalones con vegetación  
 Elementos metálicos desgastados  
 Peldaños de entrada  
 Aislamiento térmico y carpinterías deficientes.

Concepto	Importe
Adecuación de la caja general de protección	300,00 €
Limpieza de canalones	140,00 €
Pintura plástica revestimiento	600,00 €
Pintura forja, elementos metálicos	30,00 €
Supresión de peldaños	800,00 €
Rehabilitación energética	11.060,00 €
<b>TOTAL INMUEBLE</b>	<b>12.930,00 €</b>

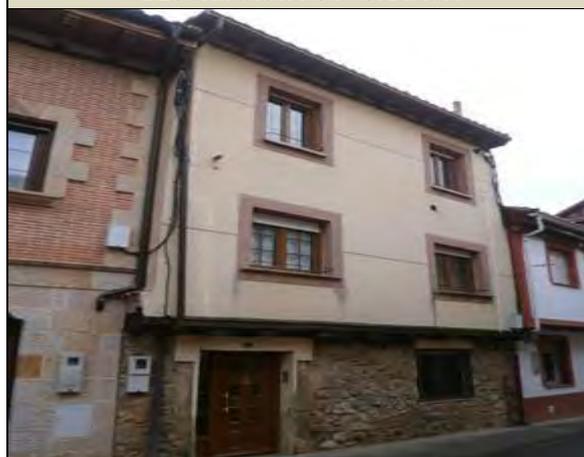
DIRECCIÓN	REFERENCIA CATASTRAL	Nº CATALOGO PEPCH	GRADO PROT.
CI Pesquera 15	7089908UN9378N0001LD	-	-

Caja general de protección sin integrar  
 Pintura en fachada sucia  
 Peldaños de entrada  
 Grieta puntual importante  
 Aislamiento térmico y carpinterías deficientes.

Concepto	Importe
Adecuación de la caja general de protección	300,00 €
Pintura plástica revestimiento	840,00 €
Supresión de peldaños	800,00 €
Tratamiento de grieta en fachada	120,00 €
Rehabilitación energética	35.076,00 €
<b>TOTAL INMUEBLE</b>	<b>37.136,00 €</b>

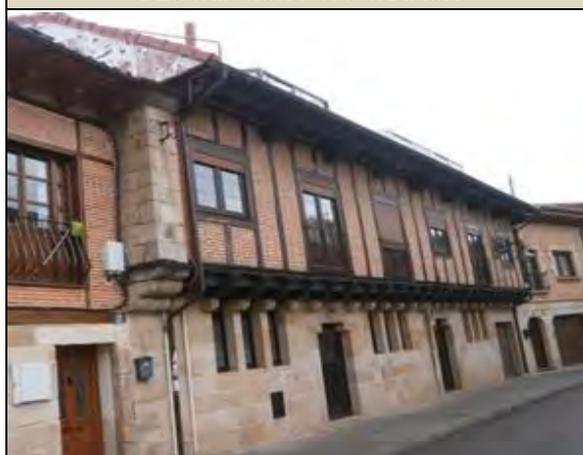
DIRECCIÓN	REFERENCIA CATASTRAL	Nº CATALOGO PEPCH	GRADO PROT.
CI Pesquera 9*	7089910UN9378N	-	-

Caja general de protección sin integrar  
Aislamiento térmico y carpinterías deficientes.

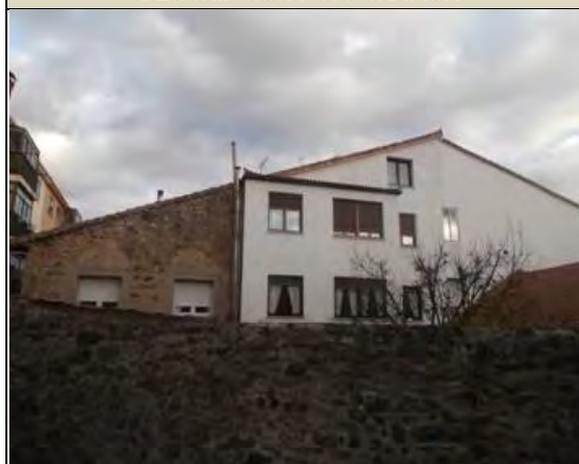
Pintura en fachada sucia  
 Paramento de sillería sucio  
 Aislamiento térmico y carpinterías deficientes.

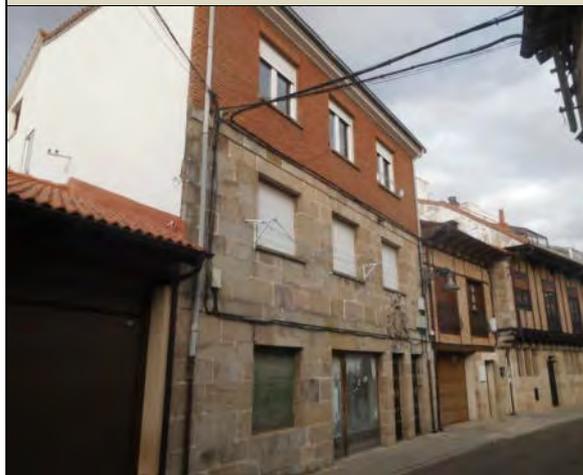
DIRECCIÓN	REFERENCIA CATASTRAL	Nº CATALOGO PEPCH	GRADO PROT.
Cl Pesquera 3*	7089913UN9378N	23-12	P4

Caja general de protección sin integrar  
 Bajantes sin protección  
 Paramento de sillería sucio  
 Fachada de ladrillo con suciedad  
 Persianas en mal estado  
 Aislamiento térmico y carpinterías deficientes.

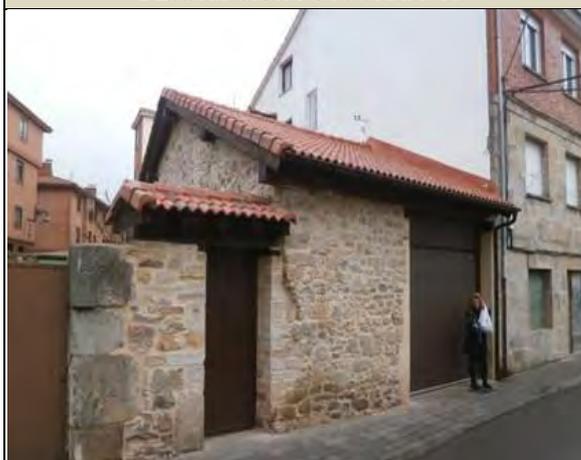
DIRECCIÓN	REFERENCIA CATASTRAL	Nº CATALOGO PEPCH	GRADO PROT.
CI Pesquera 5*	7089914UN9378N0001MD	-	-

Grieta puntual importante  
Aislamiento térmico y carpinterías deficientes.

Concepto	Importe
Tratamiento de grieta en fachada	300,00 €
Rehabilitación energética	39.974,00 €
<b>TOTAL INMUEBLE</b>	<b>40.274,00 €</b>

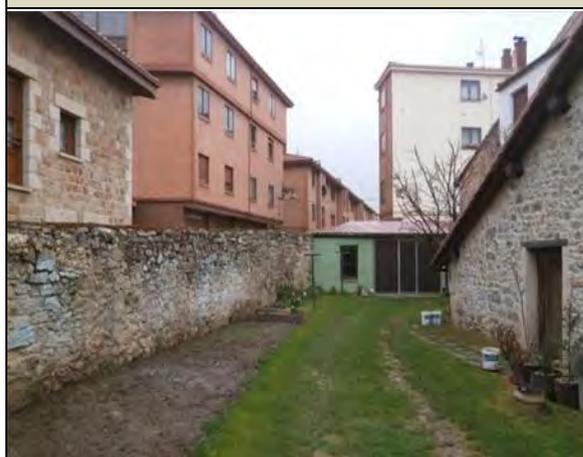
DIRECCIÓN	REFERENCIA CATASTRAL	Nº CATALOGO PEPCH	GRADO PROT.
CI Pesquera 1	7089915UN9378N0001OD	-	-

Cerramiento de solar en mal estado  
Aislamiento térmico y carpinterías deficientes.

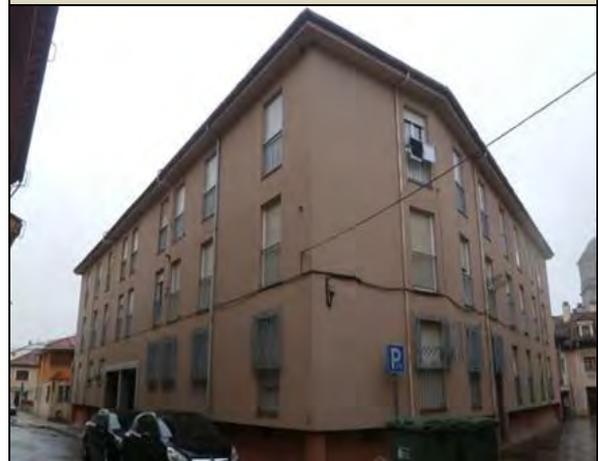
18-01

Cableado en fachada sin integrar  
 Pintura en fachada sucia  
 Elementos metálicos desgastados  
 Peldaños de entrada  
 Tendedero en fachada  
 Aislamiento térmico y carpinterías deficientes.

Concepto	Importe
Pintura plástica revestimiento	11.000,00 €
Pintura forja, elementos metálicos	820,00 €
Supresión de peldaños	800,00 €
Supresión de tendedero en fachada	16,00 €
Rehabilitación energética	335.276,00 €
<b>TOTAL INMUEBLE</b>	<b>347.912,00 €</b>

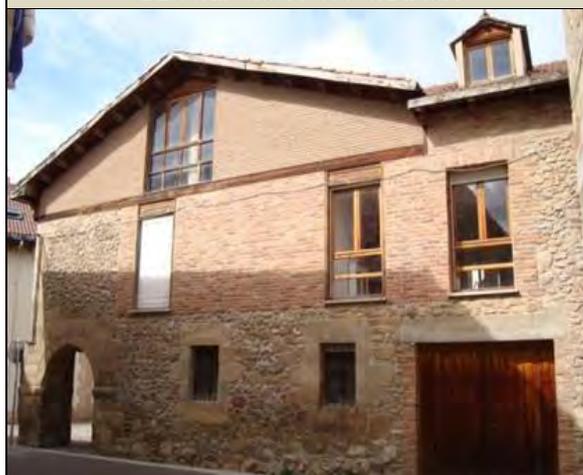
DIRECCIÓN	REFERENCIA CATASTRAL	Nº CATALOGO PEPCH	GRADO PROT.
Cl Maricadilla 10	7088502UN9378N0001DD	26-02	P4

Paramentos de madera sin tratar (aleros, troneras, marcos, etc)  
 Aleros de madera en mal estado  
 Aislamiento térmico y carpinterías deficientes.

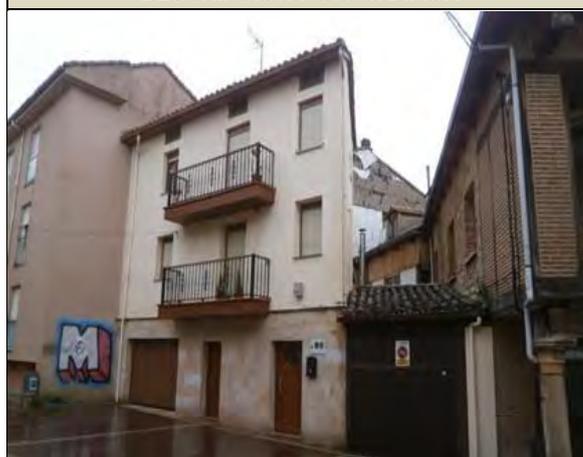
DIRECCIÓN	REFERENCIA CATASTRAL	Nº CATALOGO PEPCH	GRADO PROT.
Cl Maricadilla 12	7088503UN9378N	-	-

Peldaños de entrada  
Aislamiento térmico y carpinterías deficientes.

Concepto	Importe
Supresión de peldaños	800,00 €
Rehabilitación energética	24.332,00 €
<b>TOTAL INMUEBLE</b>	<b>25.132,00 €</b>
